第2章 年間約10万トン規模でのCO₂分離・回収設備

苫小牧 CCS 実証試験センター（以下、「当センター」と称する。）の設備は、CO₂含有ガスの供給を行う D1-1 基地、および CO₂ 含有ガスを分離し、分離された CO₂ を回収／圧入する D1-2/D0 基地の 2 つから構成されている（図 2-1）。基地ごとに 2020 年度に実施した業務の概要を下記に記す。

2.1 D1-1 基地（供給設備）の保全点検

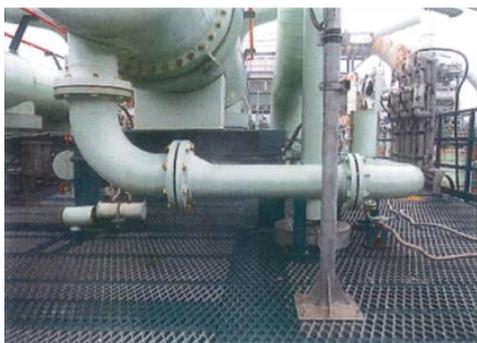
CS-E1A 配管切断前

熱交換器 (CS-E1A/B) への海水供給を停止して保存対策を実施するため、海水入口配管の切断工事を実施した。切断後は、上流側にエンドフランジ (6B)、下流側にノズル付きフランジ (8B) を取付け、海水系と縁切した (図 2.1-2)。

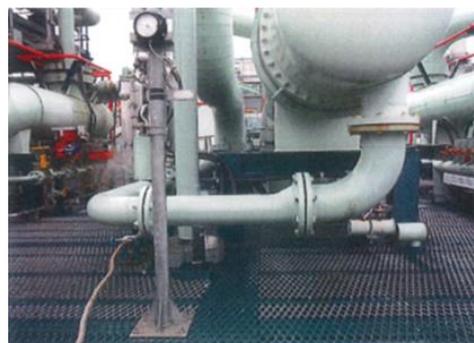
CS-E1B 配管切断前

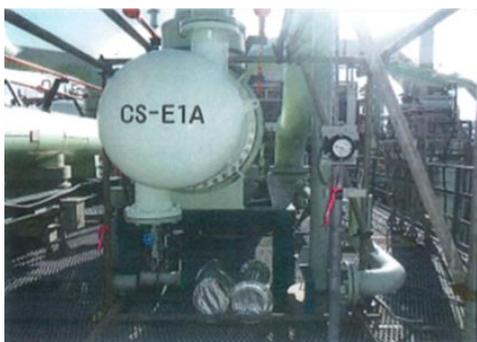
CS-E1A 配管切断後、フランジ取付後

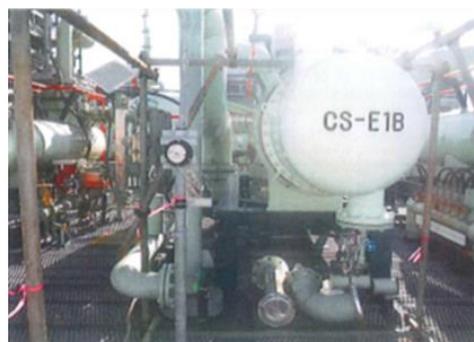
CS-E1B 配管切断後、フランジ取付後

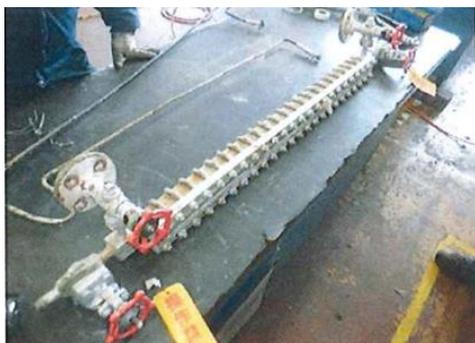
PSA (Pressure Swing Adsorption) オフガスサクシヨンドラム (CS-V1) からフレアへのガス回避ライン上にあるドレンポットの LG (CS-LG-R-001) 内に設置されているガスケットがずれて漏洩が発生したため、分解整備を実施した。組付け、トルクレンチによる締め付けを行った後、耐圧機密試験を実施し、漏洩がないことを確認した (図 2.1-3)。

LG 取外し分解整備①

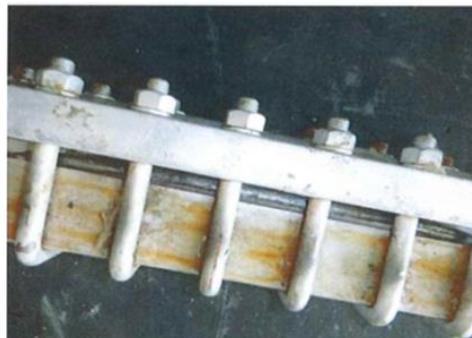
LG 取外し分解整備②

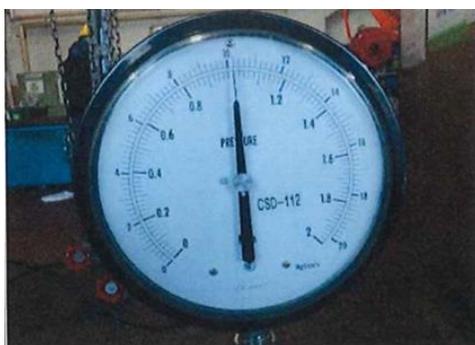
耐圧機密試験①

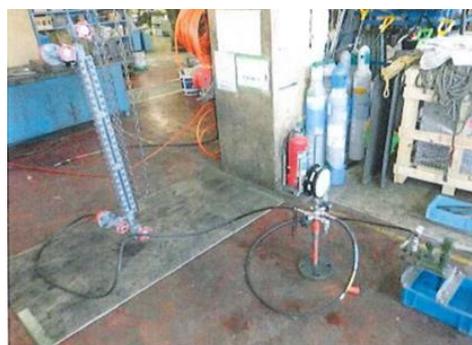
耐圧機密試験②

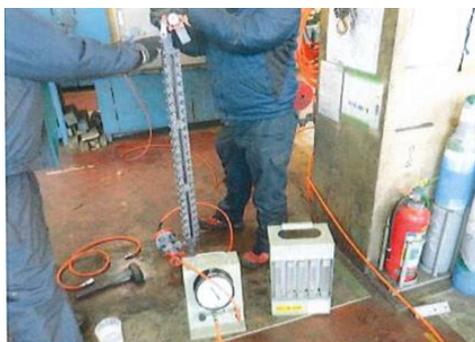
チェッキボール作動検査を実施(漏洩がないことを確認)

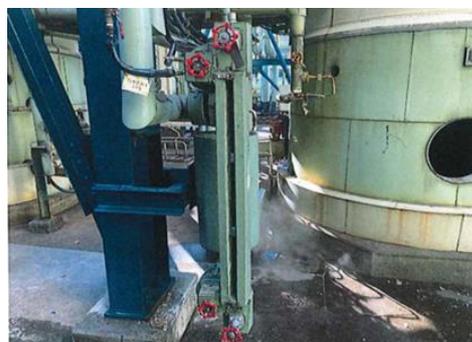
保温復旧

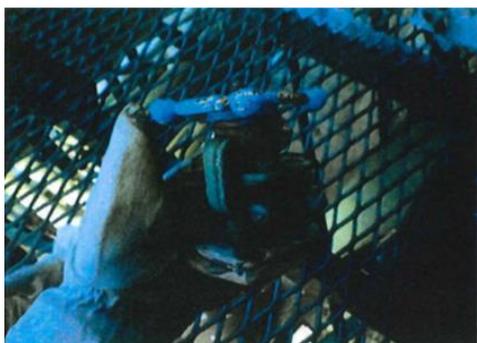
バルブ上部取替 既設撤去状況

ブタン蒸発器 (CS-E81A) の加熱源蒸気吸入口側ライン上にあるドレンバルブ (CSFC821) のステムが折損し、ドレンの一部が回収できない状況であったため、新規バルブと交換した。図 2.1-4 のとおり補修工事を行い復旧した。

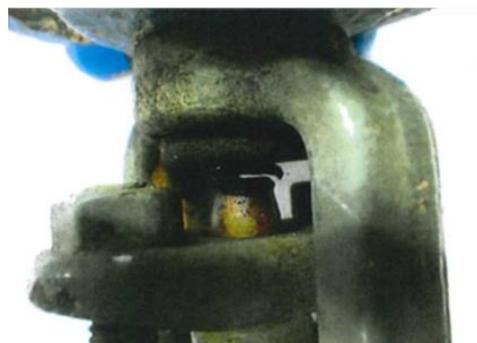
既設バルブ ステム折損状況

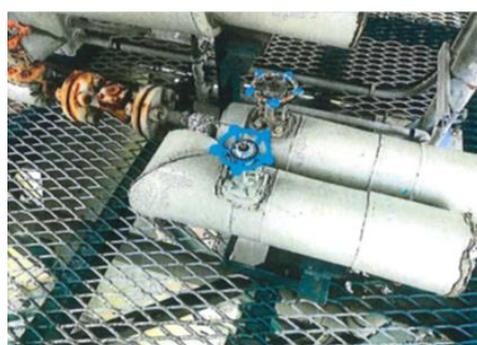
新規バルブ上部取付け 保温・塗装復旧後

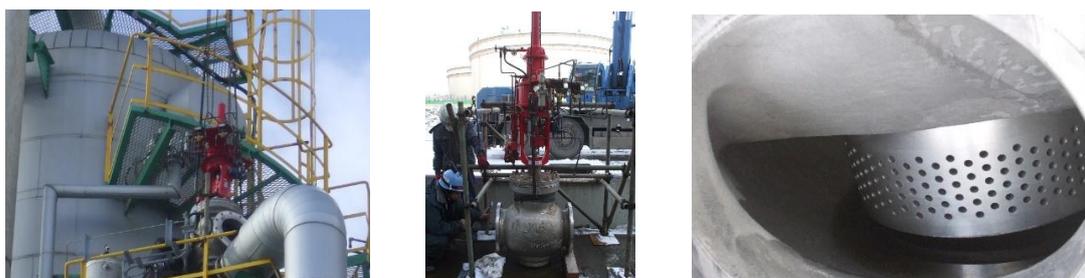
図 2.2-4 (4) セミリーンアミン調節弁(11LV-002)点検

取外し作業

調節弁内部の検査

調節弁内部(出口側)

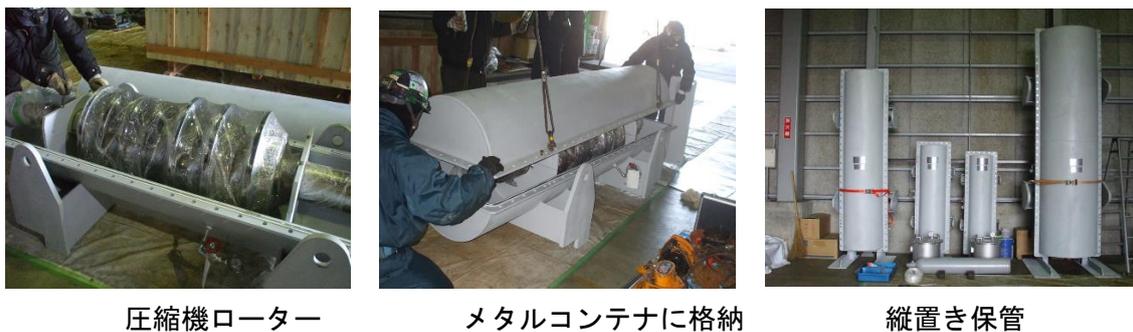
図 2.2-5 圧縮機ローターメタルコンテナで保管

コンプレッサー (PSA コンプレッサーおよび CO₂ コンプレッサー) のローターは長期保管中に自重により軸の撓みが懸念されるため、本体から取り外してメタルコンテナに格納し、窒素封入による防錆対策を行い、軸を縦置きとした。窒素封入圧力は定期的に確認し、既定圧を下回った場合は窒素を補充することとした。ローターの保管状況を図 2.2-5 に示す。

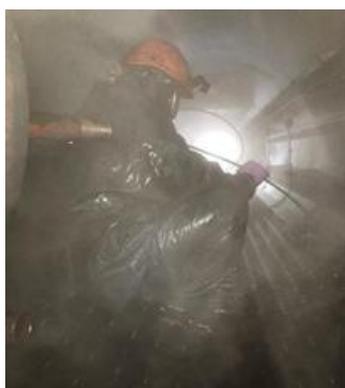
ボイラー水管ジェット洗浄

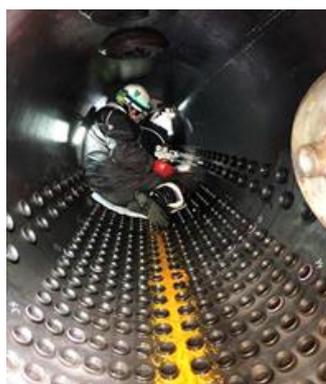
水管水浸 UT 検査^{*1)}(胴内)

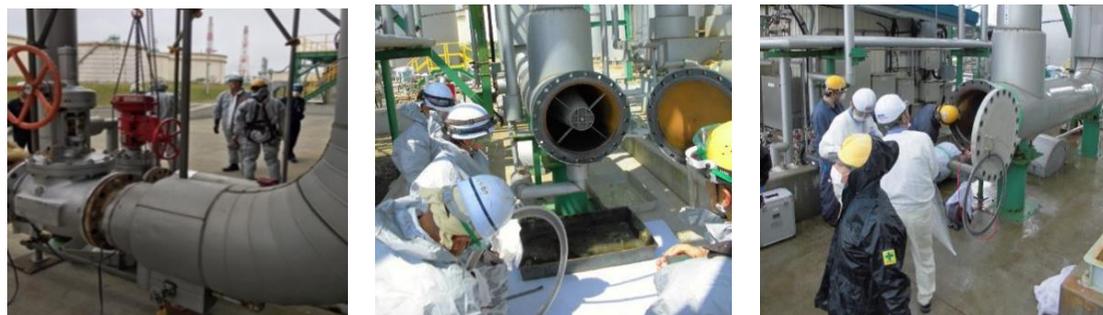
図 2.2-7 (2) CO₂分離・回収設備配管内部腐食調査

アミン漏洩の原因究明のために配管内の腐食調査を実施した。この調査結果から対応策を検討し、その施工は2021年度に予定している。

開放検査部調節弁取外し

ポンプ吸込み配管ストレーナ取外し

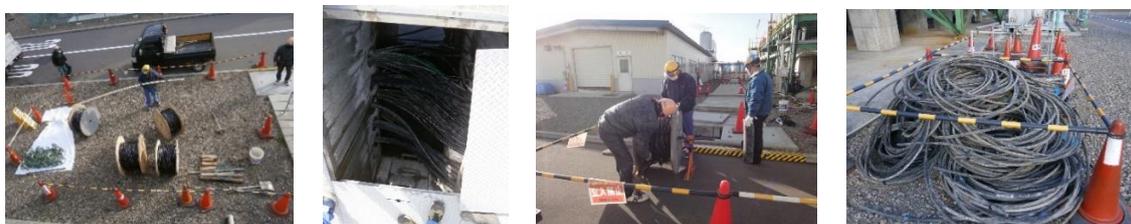
図 2.2-7 (3) 電気トレース過熱ケーブル増強工事

電源ケーブルの不良対策として大容量対応の電源ケーブルに変更した。

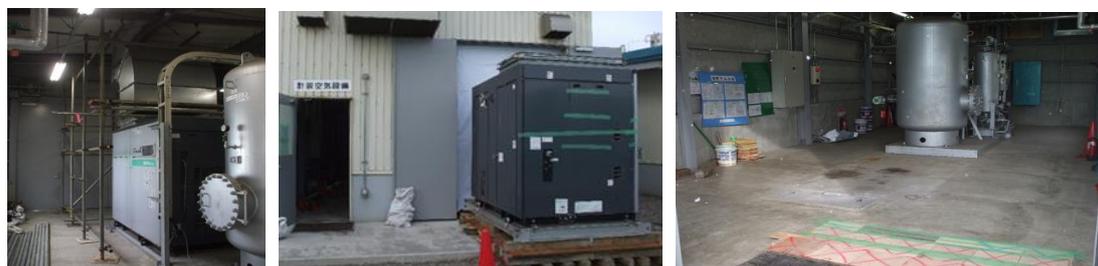
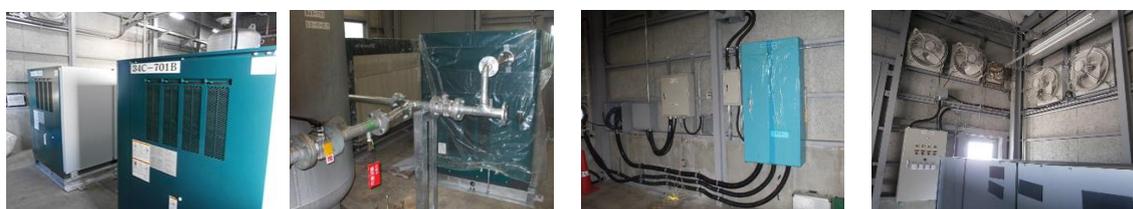
図 2.2-7 (4) 計装空気圧縮機2系統化工事

既存機器の劣化が激しく、整備費用と機器更新費用がほぼ同額だったため更新することになり、合わせて計装空気供給の信頼性向上のため2系統化を実施した。

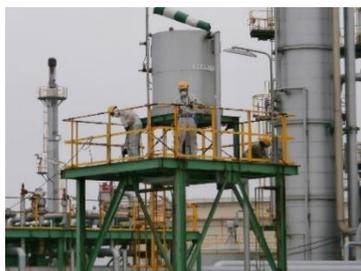
ストラクチャー回りの手摺りや階段およびポンプのモーターファンカバーやモーター類が、塩害による発錆で激しく損傷を受けていたため係員工事（当社社員が点検業務等の際に設備の維持管理のために行う小工事の総称）でケレン・塗装を実施した。

ストラクチャー手摺塗装(1)

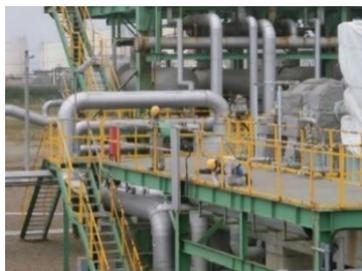
ストラクチャー手摺塗装(2)

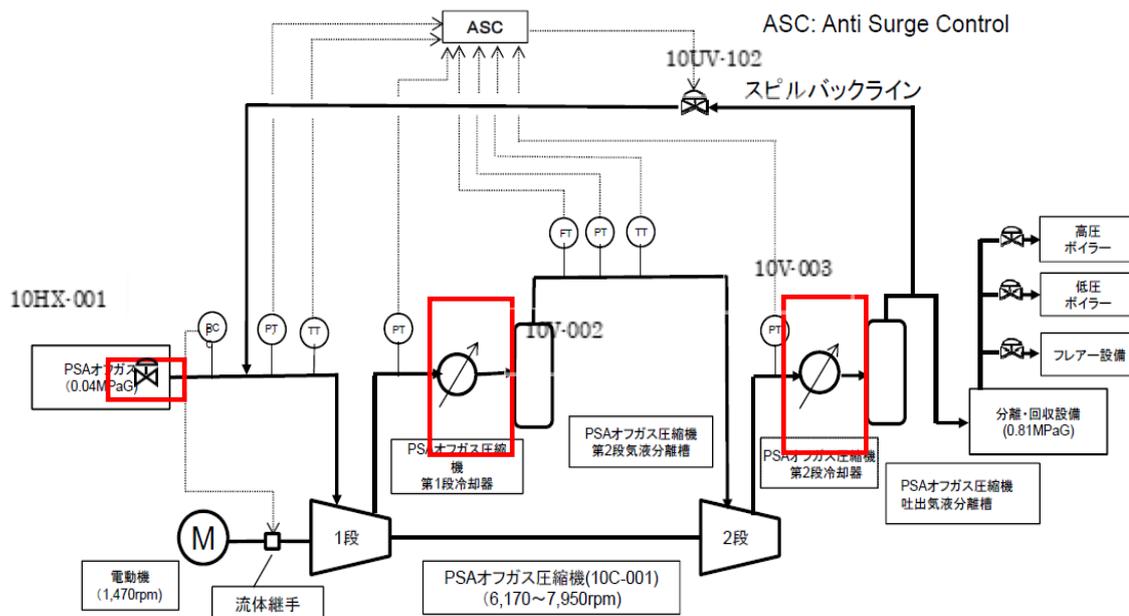
図 2.4-1 PSA オフガス圧縮機設備／気液分離層 10V-002,003

当該機器に対する開放点検の結果、気液分離槽(10V-002 および 003) およびスピルバックラインの調節弁(10UV-102)で黒色スケールおよび析出物が確認された(図 2.4-1、表 2.4-1 参照)。気液分離槽(10V-002 および 003)では、底部に黒色スケールが確認されたほかは、腐食による表面欠損は無く健全な状態であった。スピルバックラインでは、調節弁が析出物により閉塞されていたが、その他の部分は健全な状態にあった。分析の結果、黒色スケールからは鉄分、遮断弁を閉塞させた析出物からは炭酸鉄(FeCO₃)が確認されており、これらの鉄分(Fe)は当センターの設備に使用されている配管の素材である炭素鋼に起因するものと考えられる。この結果から①調節弁自体の形状見直し、②気液分離槽底部に位置するドレン配管の液分が滞留しない構造への改造、③受入配管の内面清掃、3点の再稼働時の対応策を考案した。

検査項目	結果	対策
1 10V-002 の開放調査 上流配管、槽本体	腐食なし、発錆（配管部）、 黒色堆積物、フィルターメッ シュの詰まり	
2 10V-003 の開放調査 上流配管、槽本体	腐食なし、黒色堆積物 槽下部に水たまりの形跡を確認	ドレンラインの改造 を必要とする。
3 オフガス配管 10HX-001 上流側	腐食なし、発錆 道路横断部の地下配管に水たまり の形跡を確認	トラップの設置を検 討する。
4 オフガス配管 10HX-001 下流側	腐食なし

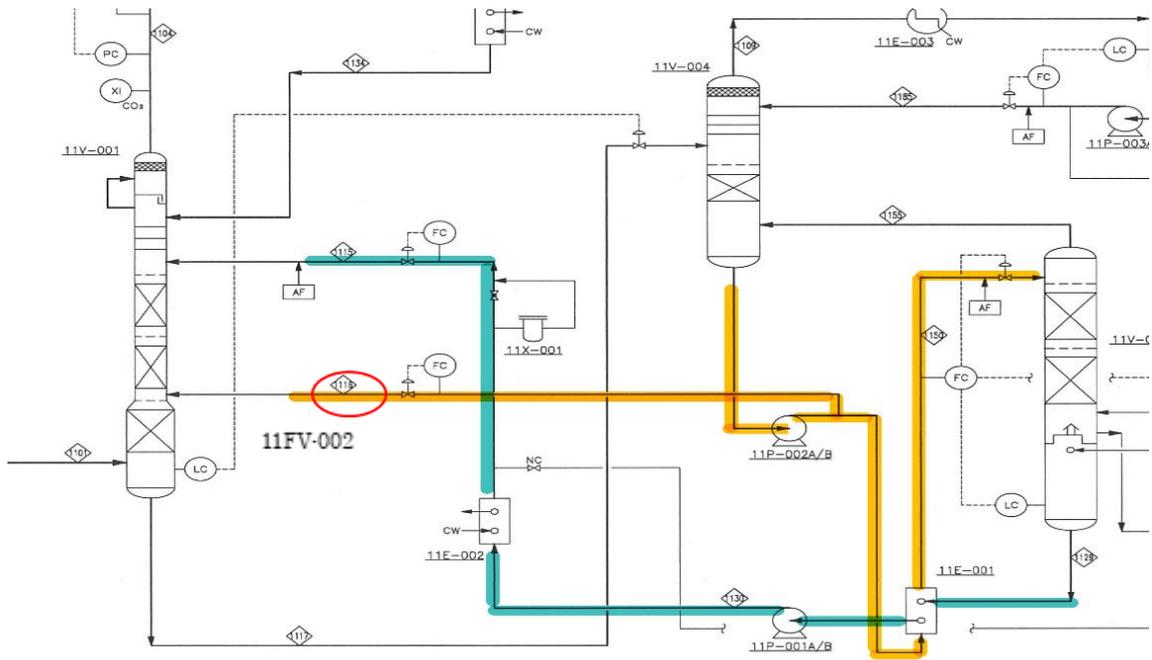
図 2.4-2 分離回収設備

2019年度にはCO₂吸収塔(11V-001)、CO₂放散塔(11V-003)、低圧フラッシュ塔(11V-004)、低圧フラッシュ塔塔頂受槽(11V-005)、アミンリボイラー(11E-004)の健全性を確認している。2020年度は、2019年度に健全性の確認を行った塔槽機器に接続する配管(セミリーンアミン、リーンアミン移送用)の調査を実施した(図2.4-2参照)。配管の内部状況および各所計測の結果、配管の一部に腐食は見られたが、規定管厚を下回る個所はなかった(表2.4-2A、表2.4-2B参照)。

検査項目	結果	対策
17	11FV-002 調節弁上流の CCD および管厚測定	STPG370-S 12B CCD=腐食なし、 スケール付着 管厚 8.6mm (基準値 8.4mm -12.5%) : OK	
18	11FV-002 調節弁下流の CCD および管厚測定	PG370 12B CCD=腐食ありφ2~5孔 食 管厚 9.8mm (基準値 8.4mm - 12.5%) : OK ※2019年10月にアミン漏洩を確認し、 材料を更新した箇所	2021年度 ステンレス材へ の変更工 事を実施 する。
19	11FV-003 調節弁上流の CCD および管厚測定	PG370 1-1/2B CCD=腐食なし 管厚 4.4mm (基準値 3.7mm -0.5mm) : OK	
20	11FV-003 調節弁下流の CCD および管厚測定	STPG370-S 1-1/2B CCD=腐食なし 管厚 4.2mm (基準値 3.7mm -0.5mm) : OK
