## 第2章 年間約10万トン規模でのCO<sub>2</sub>分離・回収設備

### 2.1 D1-1 基地（供給設備）の保全点検

## 2.2 日常保全および定期保全 (SDM<sup>\*1</sup>) ; D1-2/D0 基地

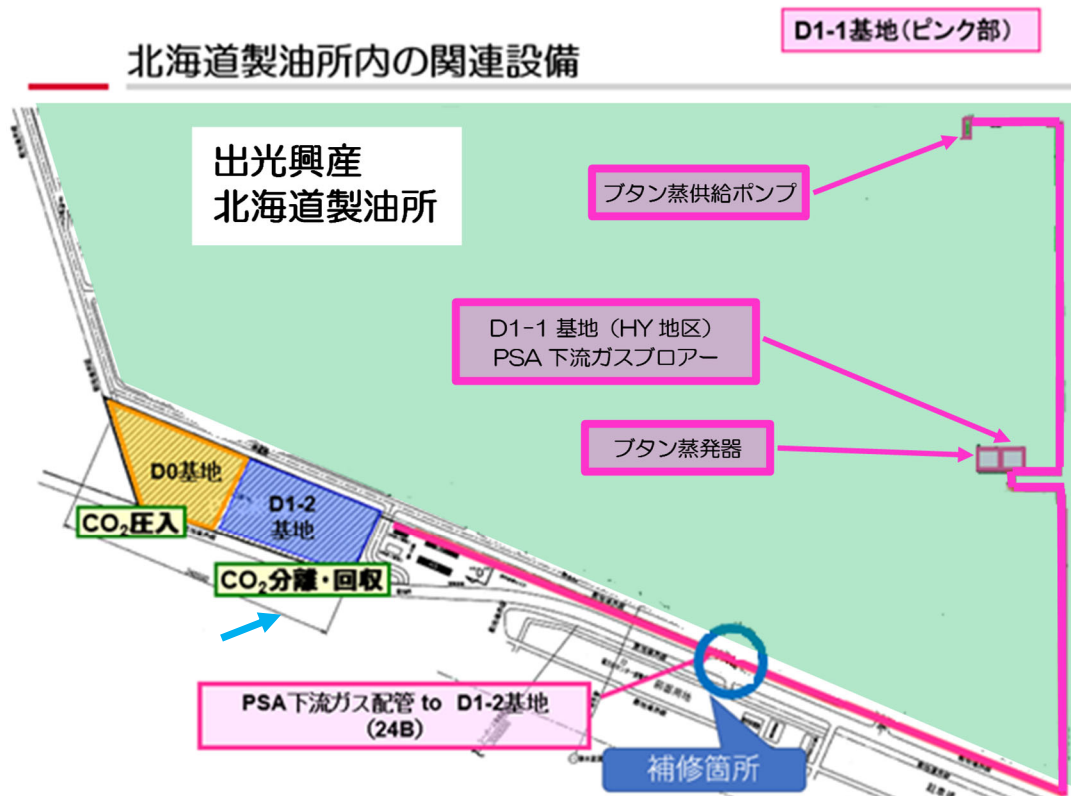
図 2.1-1 D1-1 基地の設備構成図と修理箇所

検査の結果、図 2.1-1 の丸を付けた箇所において、配管を通したカルバート部分（蓋付きの溝）の両サイドの舗装部分にひび割れが発生するとともに、その地下に埋設されたロードヒーティング用配管（融雪、凍結防止を目的とした道路の加温システム）からの加熱用蒸気の漏れが発見された。

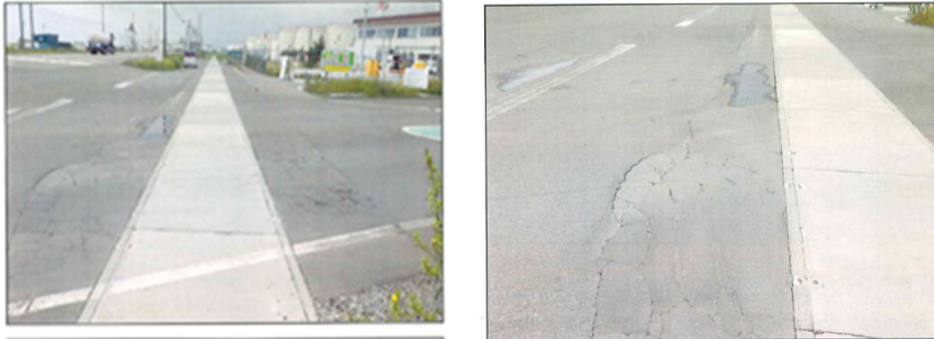
図 2.1-2 補修前の不具合箇所(アスファルト部のひび)

図 2.1-2 の写真の白い部分がカルバートの蓋にあたる部分で、その両サイドのアスファルト部分に生じているひびが不具合箇所である。放置すると、カルバートの蓋の脱落、お

よびその下の24インチ配管の損傷を招く恐れがあるため、地表部のアスファルト部分と、その地下にあるロードヒーティング部分の修理を行った。

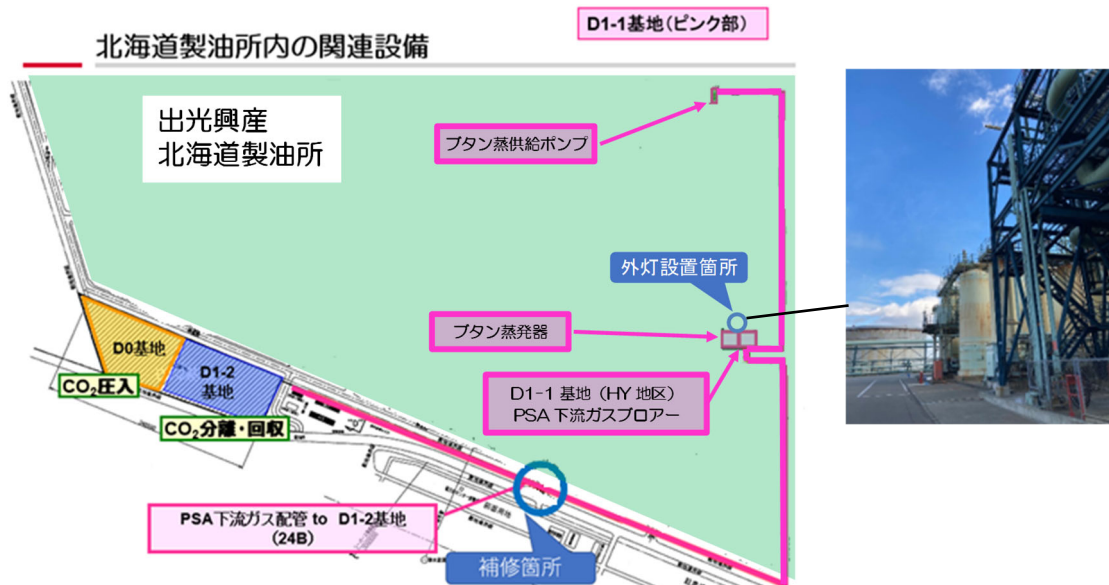
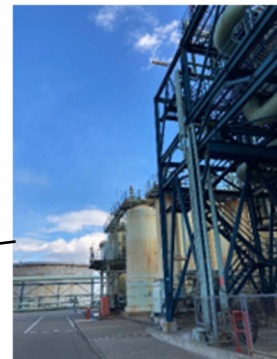
図 2.1-7 設置場所の図面(図 2.1-1 に上書き)

D1-1 基地に設置されている外灯 1 基に曲りを発見した。放置すると、本体の目的である階段部分を照明できないため、適切な位置を照らすように補修した。図 2.1-7 に補修箇所を、図 2.1-8 と図 2.1-9 に修理前および修理後の写真を示す。

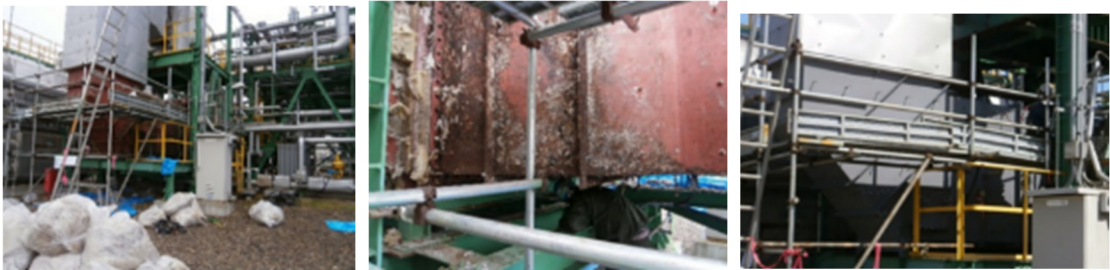
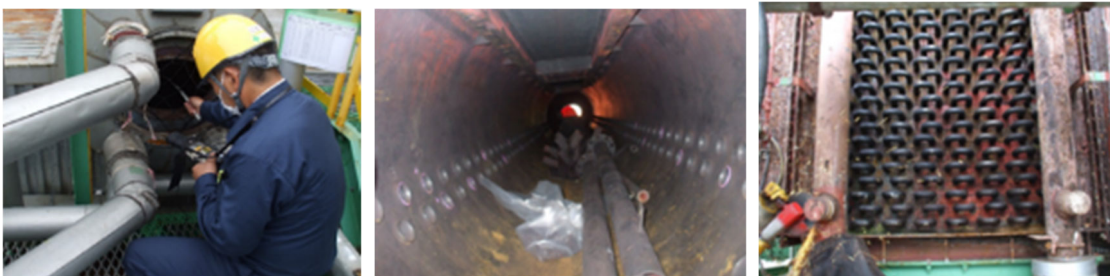
図 2.2-3(8) 高低圧ボイラーの点検整備

外面腐食状況

ケレン塗装後保温施工

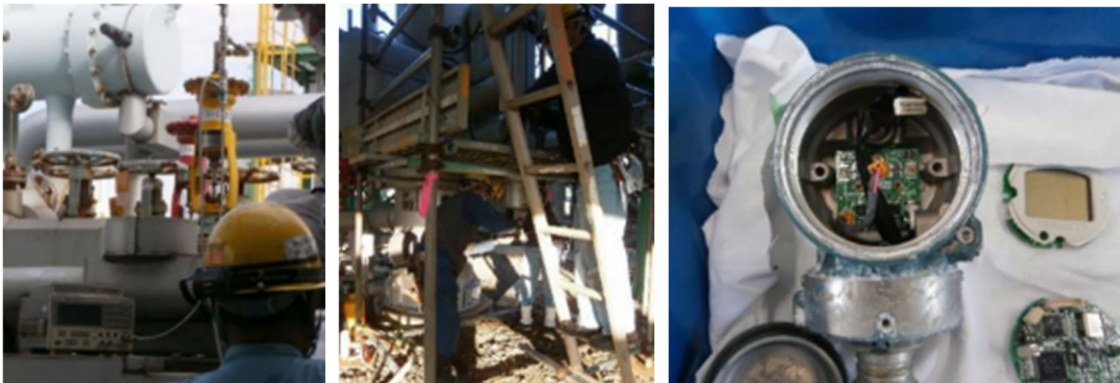
図 2.2-3(11) 計装設備の定期点検

圧力発信機の不具合(例)

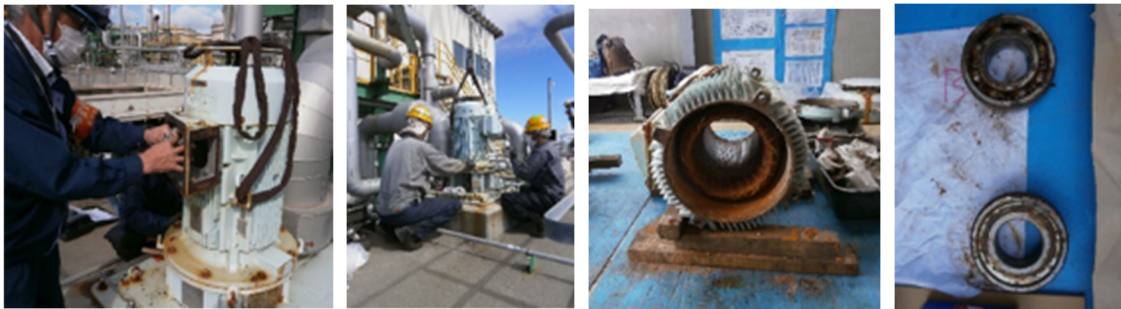
図 2.2-4(1) 工業用水ポンプモーター軸受け補修

軸受け(交換前)

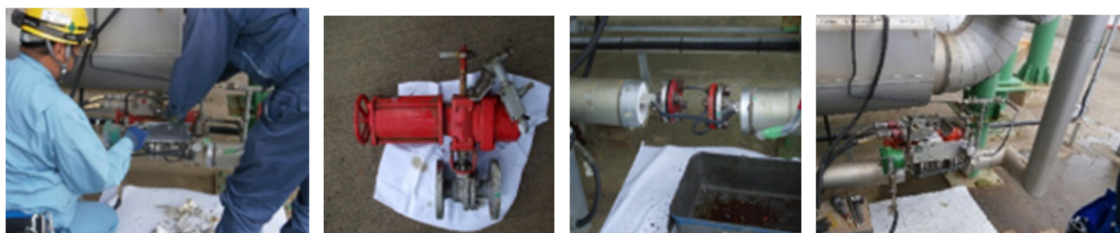
図 2.2-4(2) 遮断弁(11HXC002) 取外し点検整備

整備前遮断弁

補修中仕切り板挿入

点検整備後復旧

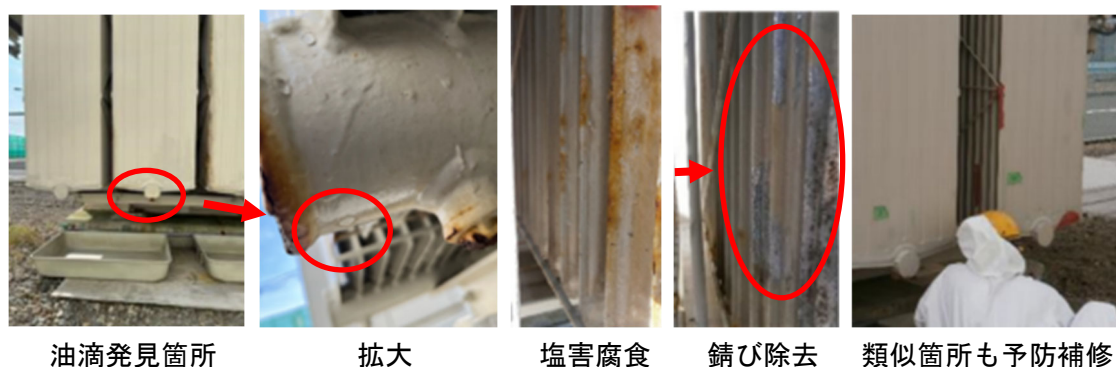
油滴発見箇所 拡大 塩害腐食 錆び除去 類似箇所も予防補修  
 図 2.2-4(3) 特高受電変圧器放熱板絶縁油しみ漏れ補修

特高受電設備については、2019年から放熱板絶縁油のしみ漏れ補修を繰り返し施しているが、2022年度は改めて、設備の耐久性、安全性、操作性等の観点から改善事項を考察し、既述のしみ漏れ補修に加え、特高受電設備更新工事の検討（長納期品のための発注業務）および発電機保護協調の検討（変圧器仕様変更に伴う発電機側の保護装置間の作動値、作動時間の調整検討）も実施した。

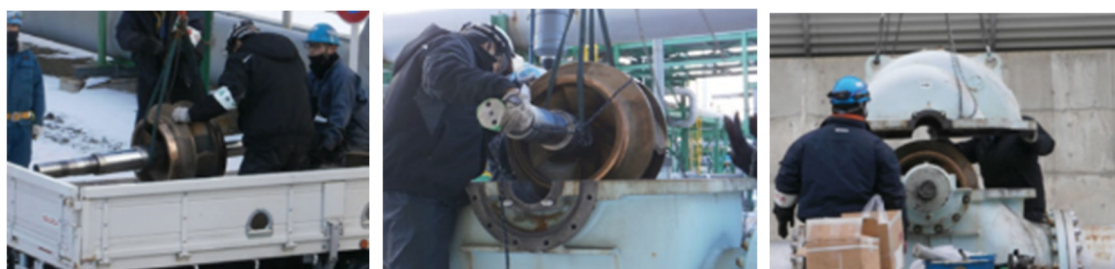
図 2.2-4(4) 循環冷却水ポンプ点検整備

ウェアリング加工済インペラー インペラーの組込み 上部ケーシング復旧

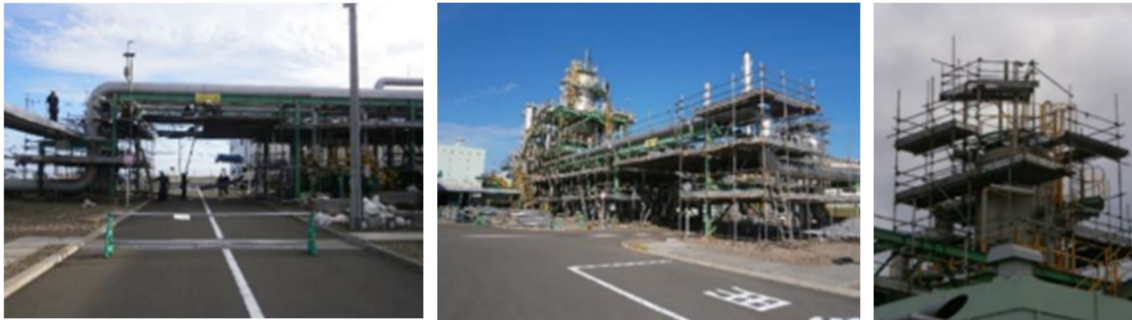
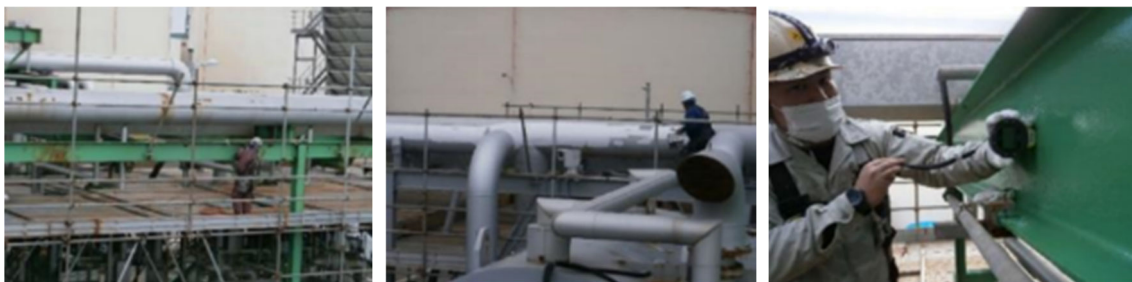
図 2.2-6(1) 東西パイプラック塗装補修

当所の設備は海塩粒子濃度が高く塩害腐食環境にあるため、計画的に設備の塗装補修を行い外面腐食の低減を図っている。

足場上でケレン作業

配管塗装作業

塗膜厚検査

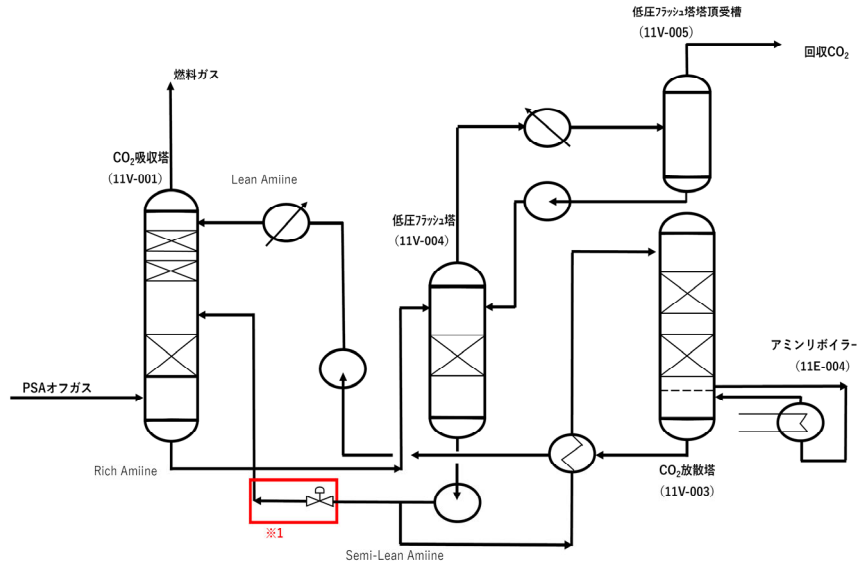
図 2.5-1 分離・回収設備フロー図/実機試験箇所

CO<sub>2</sub>分離・回収設備でアミン溶液の漏洩が発生したセミリーンアミン溶液配管の腐食メカニズム解明とその対策を検討している。2022年度は、腐食発生箇所(図 2.5-1、図 2.5-2)を対象にした、複数材質のテストピースによる実機での腐食試験を実施するため、試験方法の検討を行った。今回の検討で、計画通り、現地試験スケジュール以外の試験方法の検討については完了した。
