第4章 貯留したCO₂のモニタリング

2015年度までに3本の観測井（OB-1^{*1)}、OB-2^{*2)}およびOB-3^{*3)}内に設置した地震計、FBG^{*4)}センサー（温度・圧力を計測）、半導体圧力センサー、DTS^{*5)}、萌別層砂岩層と滝ノ上層T1部層の圧入地点の直上を横切る海底に敷設した受振測線長3.6kmの常設型OBC（Ocean Bottom Cable）、萌別層圧入地点直上とその近傍の海底に設置した4台のOBS^{*6)}（Ocean Bottom Seismometer）、CO₂の圧入地点の北西の陸域（緑ヶ丘公園内：苫小牧市清水町3丁目）に設置した地震計（以下、「陸上設置地震計」と称する。）および圧入井IW-1^{*7)}とIW-2^{*8)}に設置した温度・圧力計から成る観測システムを構築した。表4-1にモニタリングに使用した観測機器を示す。図4-1に各モニタリングの実施位置を示す。図4-2に観測システムの全体構成を示す。

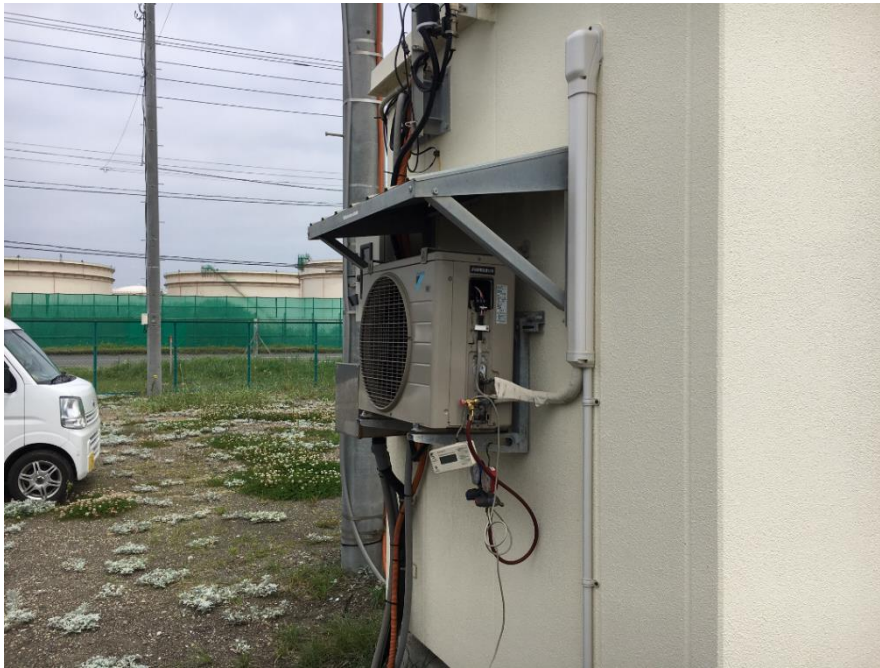
- 3) 7月4日：遠隔操作での再起動により運転を再開した。
- 4) 7月10日：エアコン停止。ブレーカー操作によりエアコンは再起動するも冷房が機能しなかった。ただし、7月11日より冷房機能は動作した。
- 5) 7月18日：メーカーによる点検を実施した。停止の原因を特定できず、11日より支障なく動作していることもあり当面様子見とした。
- 6) 7月20日：エアコンの停止。エラーコード（U4）に基づき、メーカーが点検した結果、室外基盤の不良とコネクタ腐食を確認した。
- 7) 7月23日：メーカーが室外機（図 4.1-30）の基盤と端子台を交換して機能を回復した。

図 4.1-30 修理した OB-2 観測ハウスのエアコンの室外機

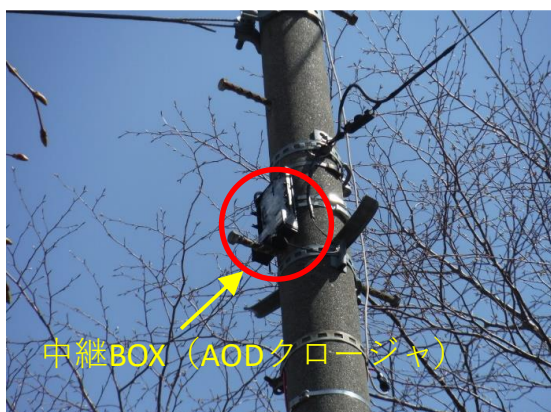
5月11日の点検で、現地観測施設に直結（引込柱経由で）する電柱に設置されているAODクロージャと呼ばれる中継ボックスのカバーが外れており、ボックス内の光通信回線が断線していることが判明した。強風等の外因によりカバーが外れ、通信線が強風に煽られ徐々に断線したものと推定している。

カバーがはずれた状態の中継BOX

中継ボックスの再設置、中継ボックス設置電柱と引込み柱間の通信線の張り替えを実施し、5月11日7:55に通信回線が回復し、実証試験センターへのデータ伝送が再開された。なお、5月7日の伝送停止から11日の伝送再開までの観測データは、データ収録装置に保管されており、事後に実証試験センターのデータ収録サーバにコピーして欠測は発生しなかった。図4.2-10に通信線中継BOXの破損および修理の様子を示す。

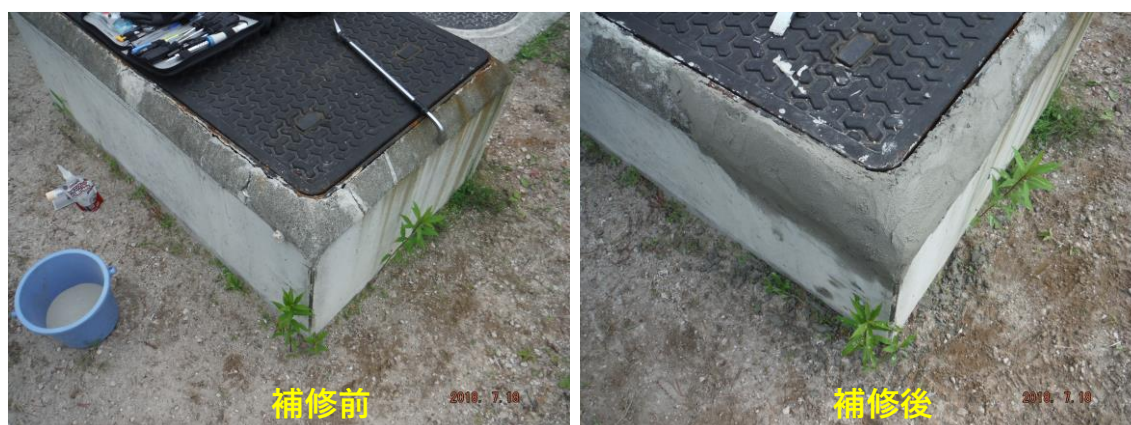
冬季の凍結や雪解け水の侵入等により現地観測施設のハンドホール蓋の外側の化粧モルタルに亀裂が生じ、一部が剥がれ落ちているのが現地保守点検時に確認された。確認された亀裂等はハンドホールの機能に影響を与えるものではないが、7月18日に補修を行った(図 4.2-12 参照)。

図 4.2-12 現地観測施設のハンドホール化粧モルタルの補修

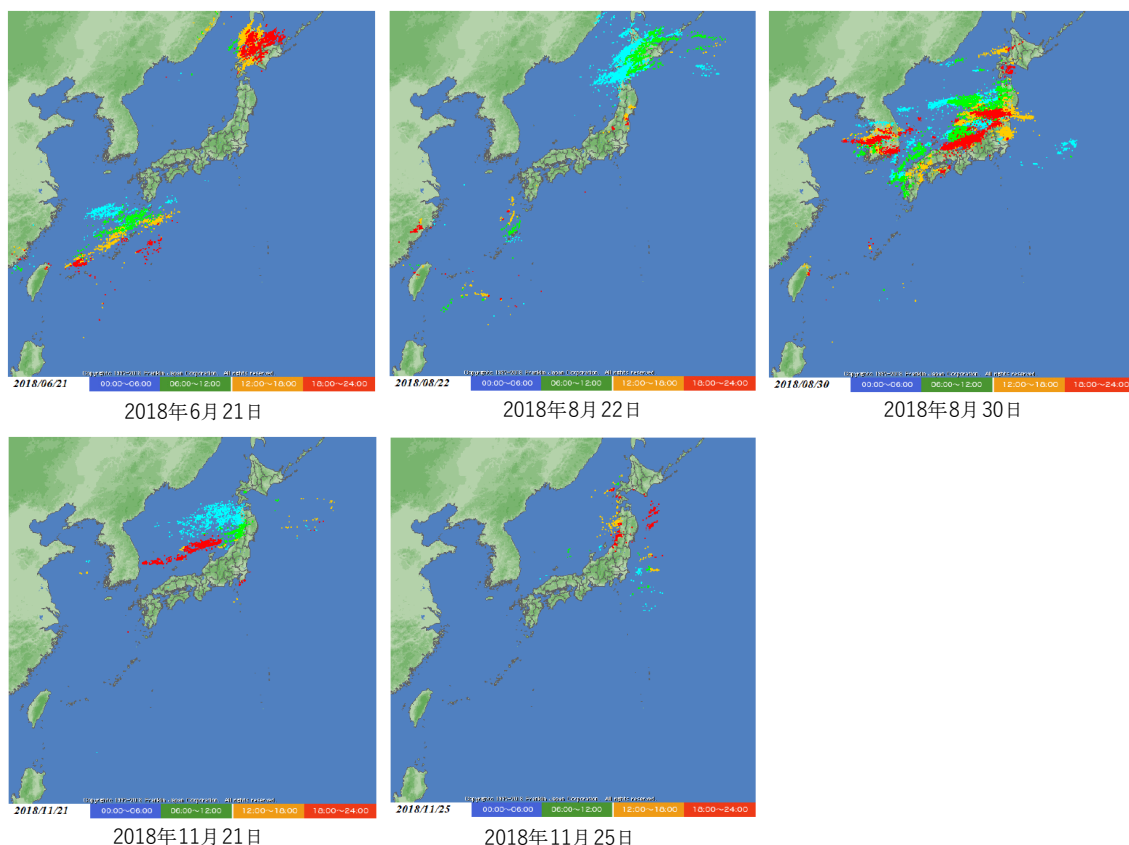
図4.3-7に示すように、TB時刻ずれが発生した時間帯には苫小牧市近辺に落雷が多発し
 ており、TB時刻ずれ発生の原因は落雷の影響と考えられる。ただし、収録したデータは、
 2017年7月17日および9月23日に発生したような落雷の影響による異常な状態とは
 なっておらず、2018年4月に設置した雷防護装置((3)③参照)が有効に機能したもので
 あると考えられる。いずれの場合もTB時刻ずれを検知した監視スクリプトがデータ収録
 の停止・再開を行い2分以内に修正された。表4.3-5に落雷の影響と推定されるTB時刻ず
 れとその対応に伴い発生した欠測を示す。

図 4.3-7 TB 時刻ずれ発生時の落雷状況

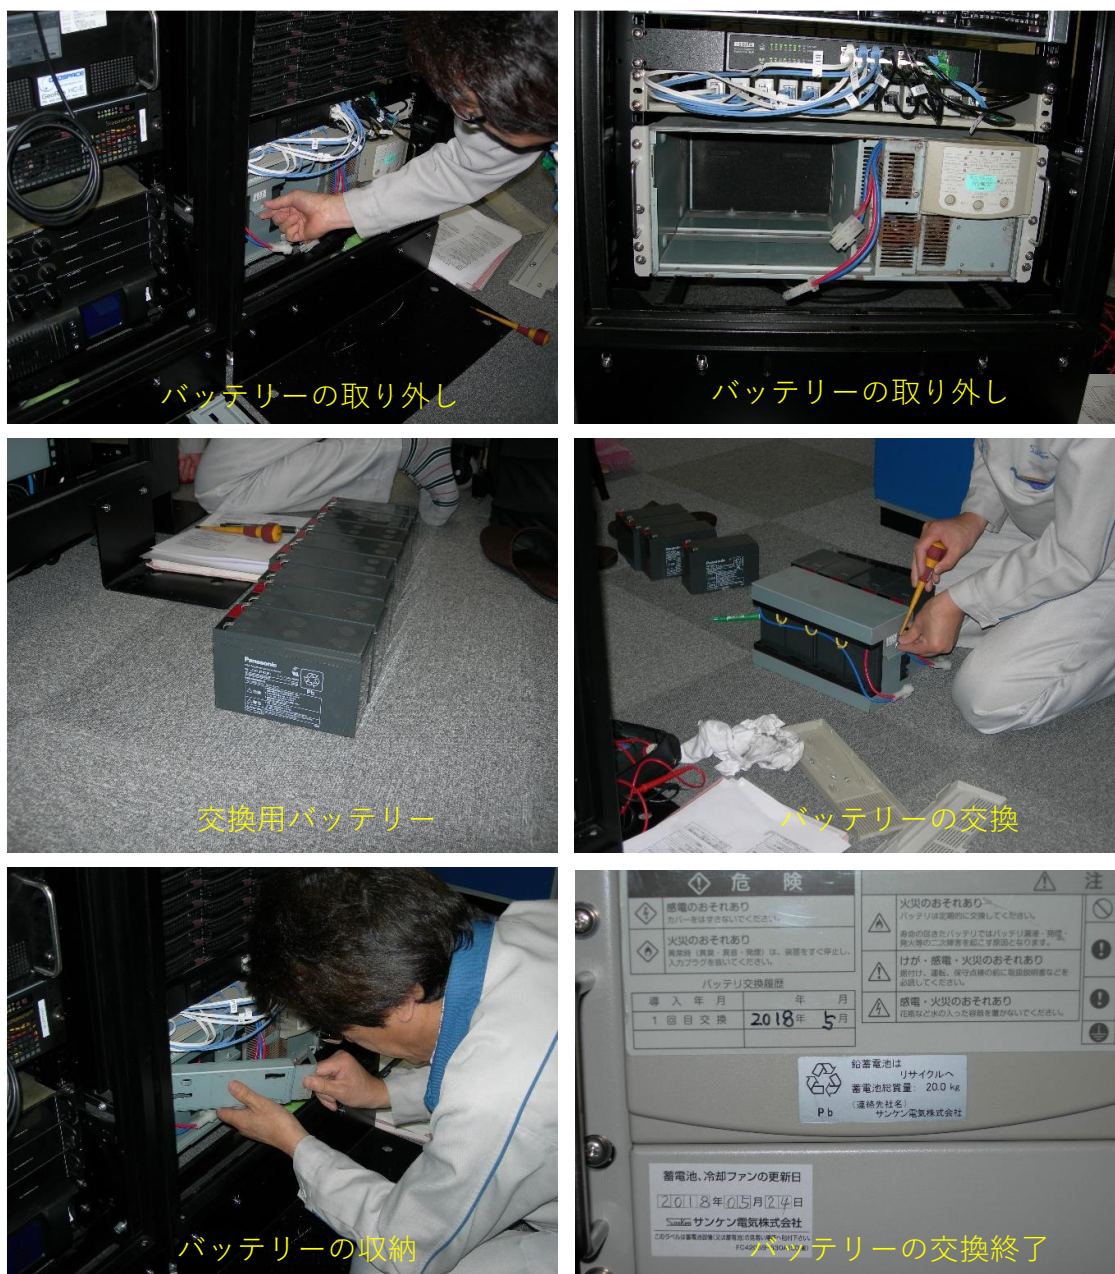
2018年5月24-25日の現地保守点検時にサンケンUPSの内蔵バッテリー（8個）の交換作業を実施し、バッテリー交換後に疑似停電試験（17:10にコンセントを外して疑似的に停電状態とし、17:12の観測まで観測停止、17:17にシステムが正常にシャットダウン、17:20に再起動し正常に立ち上がり 17:45に観測を開始したことを確認）により動作確認を行った。作業の様子を図4.3-12に示す。バッテリー交換作業時のシステムのシャットダウンにより2018年5月24日15:05～15:50の46ファイル、疑似停電試験により同24日17:13～17:53の41ファイルが欠測となった。

図 4.3-12 サンケンUPS 内蔵バッテリーの交換作業の様子

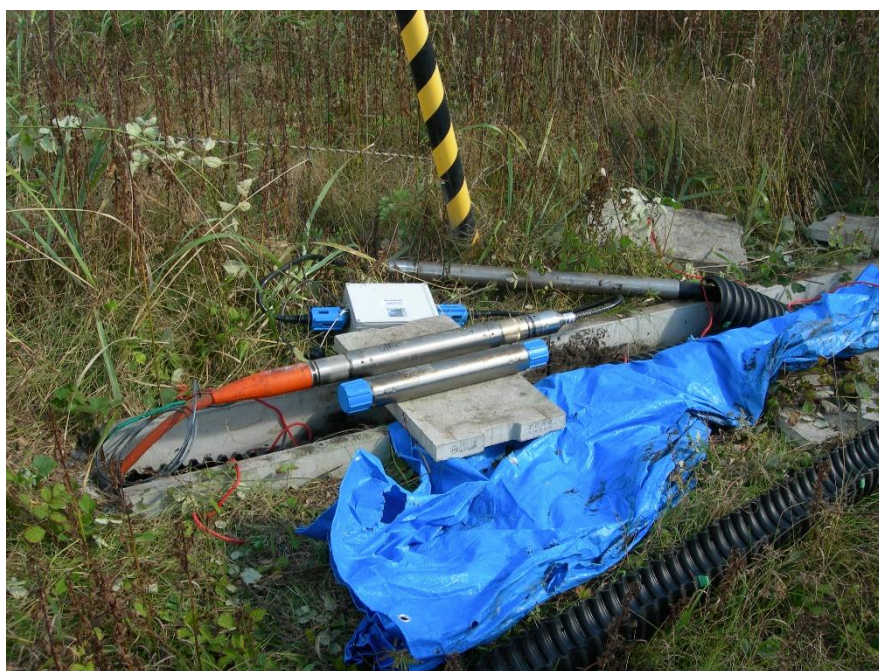
2018年9月20-21日の現地保守点検時に使用中のリピータ（S/N:9286）を予備のリピータ（S/N:7822）に交換したが、エラーの発生が継続したためリピータを（S/N:9286）に戻した。また、3個（A、BおよびC）あるインターフェイスにはOBCからのデッキケーブル接続口を使用中のAからBに変更したがエラーの発生は継続した（現在、そのままBを使用）。ただし、現地作業を実施して以降、エラーの発生回数が徐々に減少し、同9月24日16:14を最後にエラーの発生はなくなった（理由は不明）。図4.3-14にリピータ交換時の状況を示す。

図 4.3-14 リピータの交換時の状況（奥が S/N9286、手前が S/N7822）

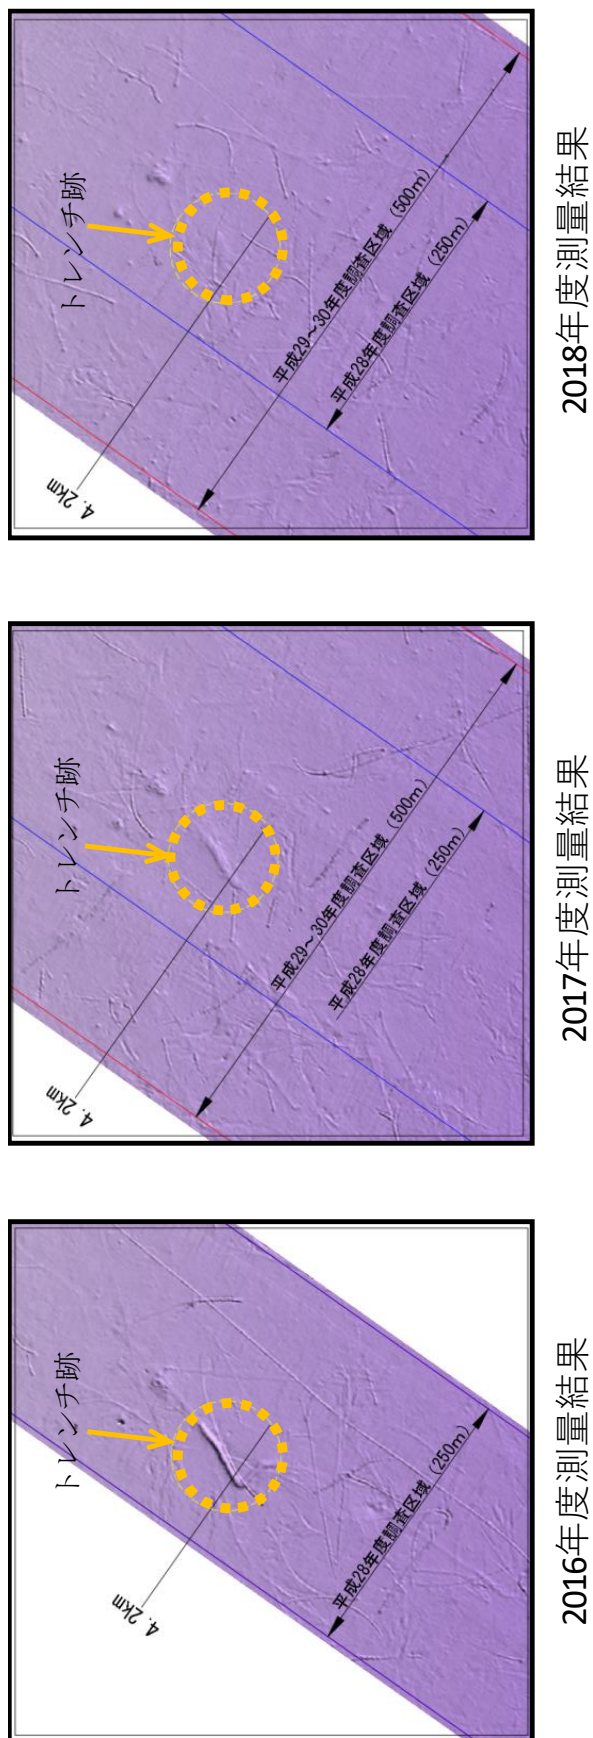
2016年度の測量でKP4.2付近（図4.3-27～図4.3-30に(X)として示す）に確認された追加埋設時のトレンチ跡と見られる深さ50cm程度の溝は、2017年度の測量では深さが20cm程度となり、2018年度の測量ではほとんど確認できない程に埋まった状態となった。トレンチ跡周辺の地形の変化を図4.3-31に示す。2016年度の測量でKP4.3～5.1に確認された最大深さ20cm程度の直線的な溝は、2017年度の測量で既に確認できなかったが、2018年度の測量でも確認できなかった。この海域は、2013年度の底質調査によりシルトの分布域であることが確認されており、アンカー等による曳き跡が数多く見られ、差分図にも大きな変化は見られないことから時間的な海底地形の変化は穏やかであると推定されていたが、時間をかけて土砂が堆積した結果と考えられる。

図 4.3-31 2016年度から2018年度に再埋設時の溝の状況の推移

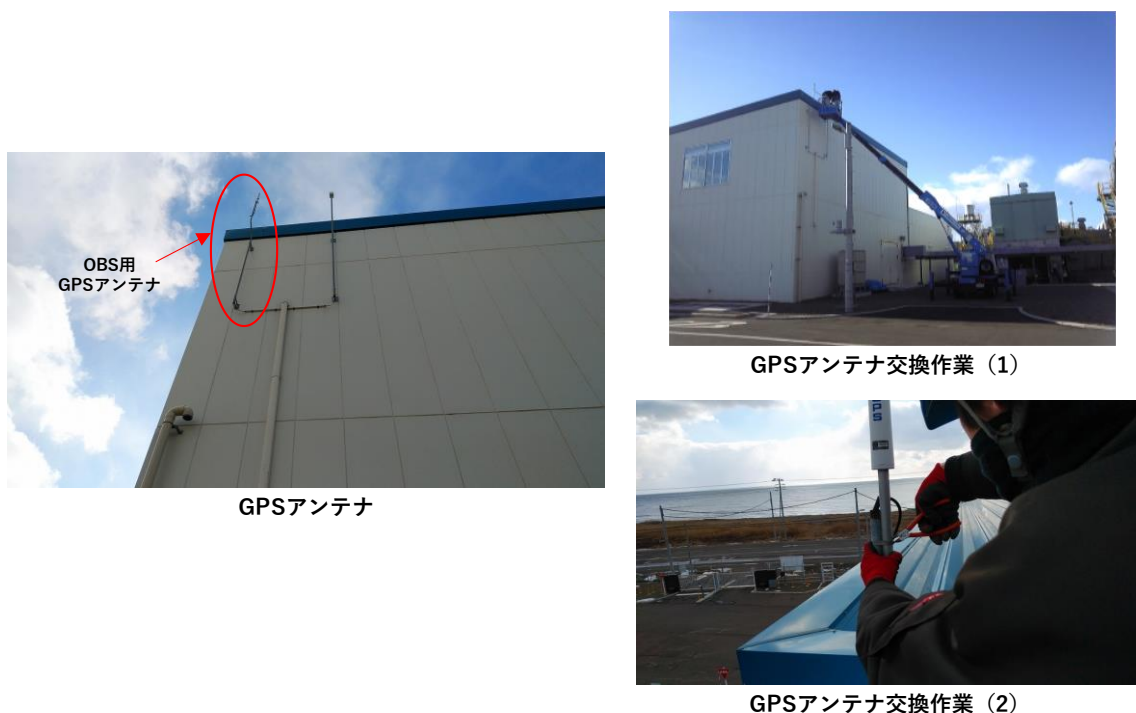
2018年9月16日にGPS受信機に車載用GPSアンテナを接続し、GPS信号を受信できること（アナログ受信機、GPS受信機に問題はなく、GPSアンテナ側に不具合があること）を確認し、2019年1月16日にGPSアンテナを交換した。図4.4-30にGPSアンテナ交換作業の様子を示す。なお、アンテナ交換前の11月8日に、9月16日と同様の方法で時刻補正を実施し、9月16日から11月8日までの約2箇月間の時刻のずれは1/200（0.005）秒程度とデータ収録上問題ない程度であることを確認した。

図 4.4-30 GPS アンテナ交換作業の様子

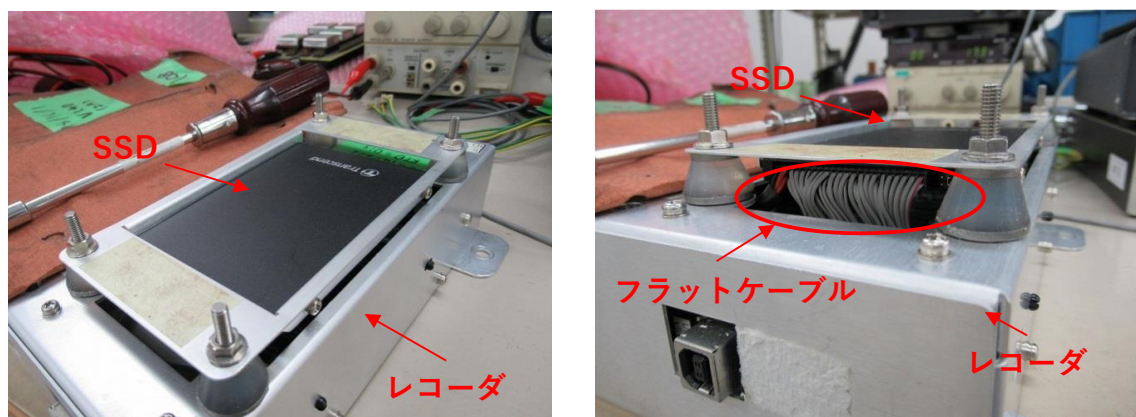
独立型 OBS は、観測データを内蔵 SSD に収録するため、交換のための作業時間を除けば欠測は生じにくい。しかし、2018 年 9 月に OBS-4 から回収した独立型 OBS のレコーダに障害が発生しており、OBS-4 の観測に表 4.4-12 に示す欠測が発生した。OBS レコーダと内蔵 SSD を接続するフラットケーブルの交換によりデータの書込みが正常に戻ったことから、ケーブルに発生した不具合により SSD への書き込みに障害が生じたと推測される。図 4.4-31 に OBS 内蔵のレコーダ、SSD およびフラットケーブルの外観を示す。

図 4.4-31 OBS 内蔵のレコーダ、SSD およびフラットケーブルの外観

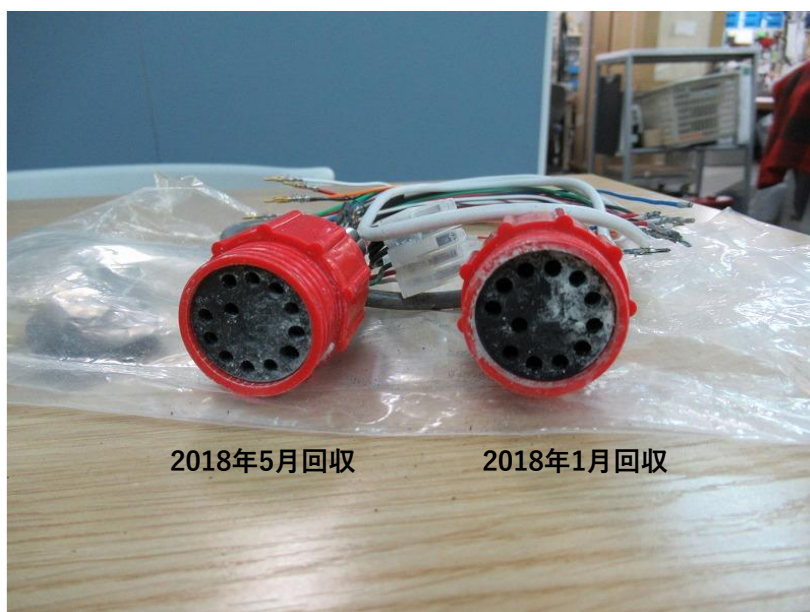
図 4.4-32 回収した OBS の 12 ピンコネクタ（一部腐食）
