## 第4章 貯留したCO<sub>2</sub>のモニタリング

本実証試験においては、地震観測システムおよび弾性波探査を用い、微小振動と自然地震の発生状況および地下の状態変化を把握する。

2015年度までに3本の観測井（OB-1<sup>\*1)</sup>、OB-2<sup>\*2)</sup>およびOB-3<sup>\*3)</sup>）内に設置した地震計、FBG<sup>\*4)</sup>センサ（温度・圧力を計測）、半導体圧力センサ、DTS<sup>\*5)</sup>、萌別層砂岩層と滝ノ上層T1部層の圧入地点の直上を横切る海底に敷設した受振測線長3.6kmの常設型OBC（Ocean Bottom Cable）、萌別層圧入地点直上とその近傍の海底に設置した4台のOBS<sup>\*6)</sup>（Ocean Bottom Seismometer）、CO<sub>2</sub>の圧入地点の北西の陸域（緑ヶ丘公園内：苫小牧市清水町3丁目）に設置した地震計（以下、「陸上設置地震計」と称する。）および圧入井IW-1<sup>\*7)</sup>とIW-2<sup>\*8)</sup>に設置した温度・圧力計から成る観測システムを構築した。表4-1にモニタリングに使用した観測機器を示す。図4-1に各モニタリングの実施位置を示す。図4-2に観測システムの全体構成を示す。

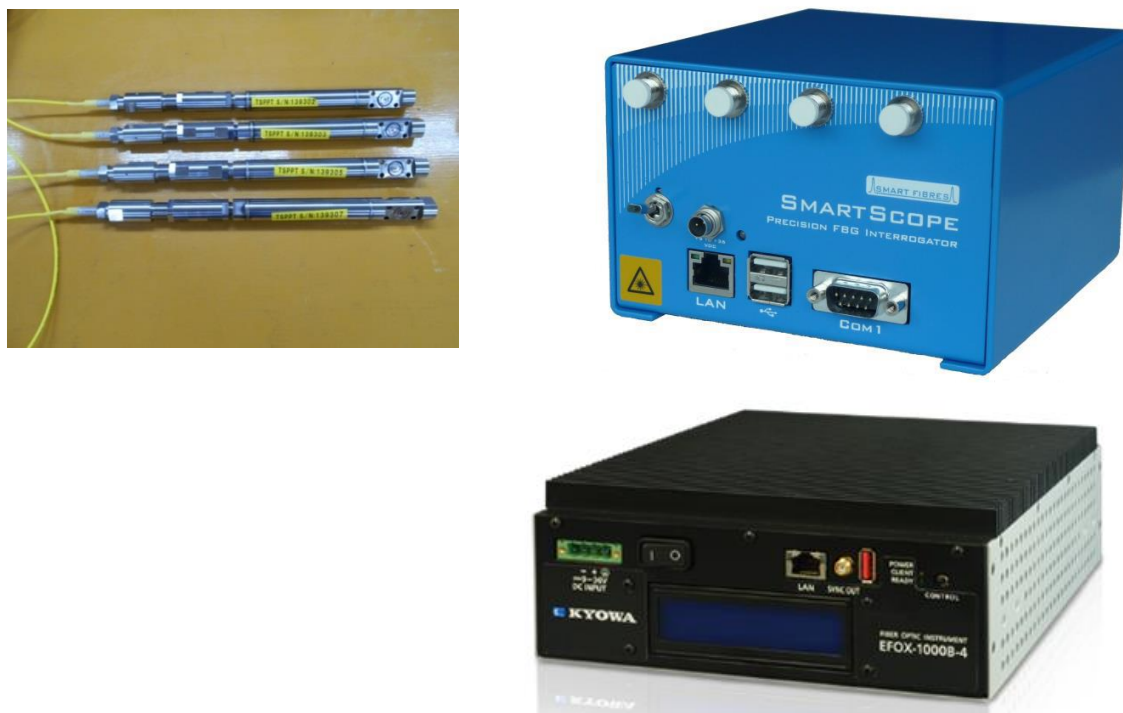
図 4.1-6 FBG センサ（左上）と FBG 地上機（右上：従来機、右下：新機種）

機器	型式	仕様	設置場所
センサ	Smart Fibres 社/ TSPPT	動作圧力レンジ：100MPa 動作温度レンジ：-20～200℃ 測定精度：±0.5%以下 使用チャンネル：2ch（SMF2 線式）	坑内
新地上機 OB-1	共和電業社 EFOX-1000B- 4EV	収録チャンネル：AMF 入力 2ch 使用波長レンジ：1460～1620nm （周波数：10Hz、精度：±1pm 以内） （ダイナミックレンジ：45db 以上） インターフェイス：イーサネット(UDP-IP)	観測ハウス
従来地上機 OB-2 OB-3	Smart Fibres 社/ SmartScope 02 FBG Interrogator	収録チャンネル：AMF 入力 2ch （1ch あたり 16FBG まで設定可能） 使用波長レンジ：40nm(1528～1568nm) インターフェイス：イーサネット(UDP-IP)	観測ハウス
データ収録 用 PC	(株)スミス/ BBC-RM2100- S5ND-W7-6	OS：Windows7 Pro 64bit CPU：Intel Core i 3.1GHz メモリ：8GB HDD：3.5 in SATA 500GB	観測ハウス
FBG 時刻補 正用 PC	(株)コンテック/ BX-955SD- DC6312	OS：Windows Embedded Standard7 CPU：Intel Atom Processor N2600 メモリ：2GB ストレージカード：CFast カード 8GB	観測ハウス

これまでFBG 地上機は頻繁に故障が発生していたこともあり、長期間安定した観測を実施するために、2018年度にFBG 地上機を共和電業(株)製のEFOX-1000B-4EVと予備FBG センサに交換し、2018年12月より運用を開始した。図4.1-32に2018年2月1日～2020年1月31日までのOB-1の坑口圧力および坑内圧力値を示す。2018年12月に実施したFBG 地上機代替機導入以降もFBG センサ圧力値の低下が確認された。

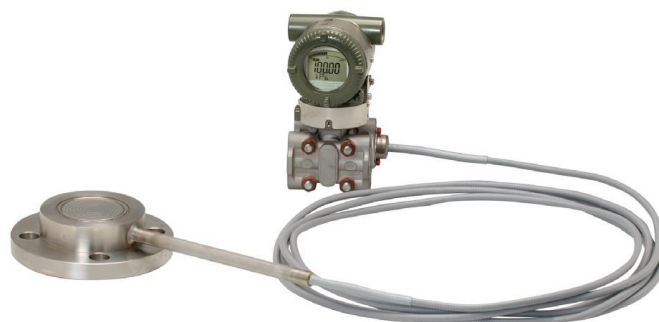
図 4.1-12 ダイヤフラムシール付圧力伝送器（EJA438J）

表 4.1-9 ダイヤフラムシール付圧力伝送器（EJA438J）の主な仕様

項目	仕様
受圧機構	ダイヤフラムシール
測定スパン	0.46～16MPa
測定範囲	0.1～16MPa
出力信号	4～20mA DC
精度	±0.2%

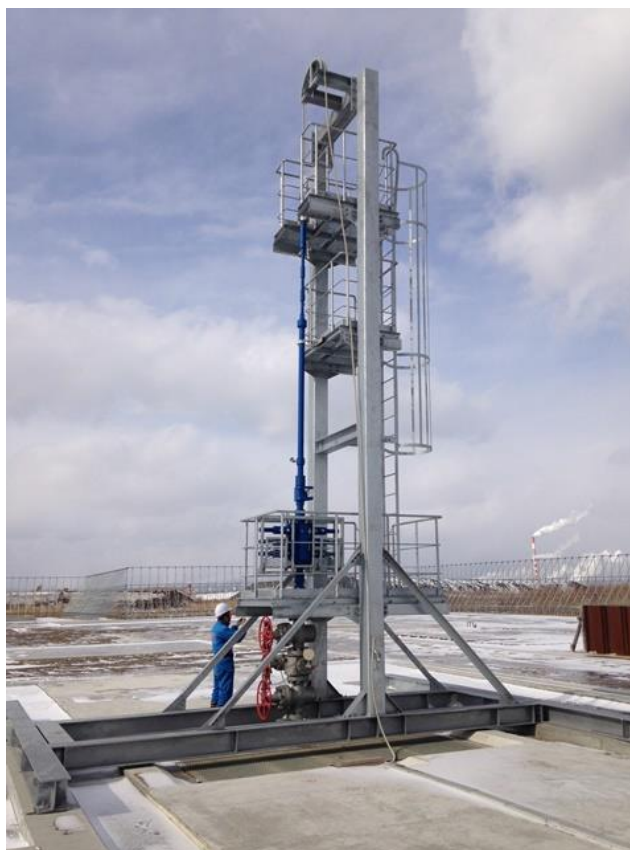
図 4.1-14 OB-1 に設置した坑口装置保持鉄塔および作業用足場

表 4.1-10 にワイヤーライン用坑口装置を構成する機材の機能と用途を示す。図 4.1-13 にワイヤーライン用坑口装置の模式図を示す。強風や地震などによるワイヤーライン用坑口装置の損傷や倒壊を防止するため、各坑井元には図 4.1-14 に示すような保持鉄塔と作業時の足場を設置している。

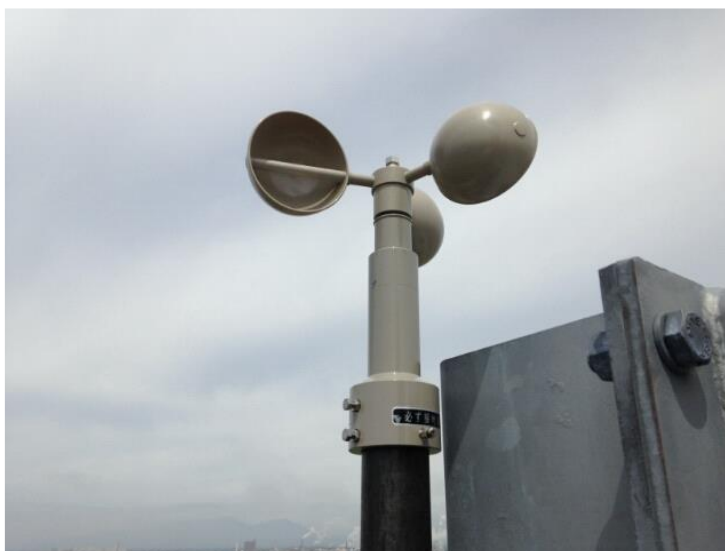
図 4.1-16 坑口装置保持鉄塔に設置した風速計

風による坑口装置保持鉄塔の振動が地震計観測データに与える影響を把握することを目的として、2016年6月に、各坑口装置保持鉄塔に風速計を取付けた。図 4.1-16 に坑口装置保持鉄塔に設置した風速計の様子を示す。表 4.1-12 に風速計の仕様を示す。

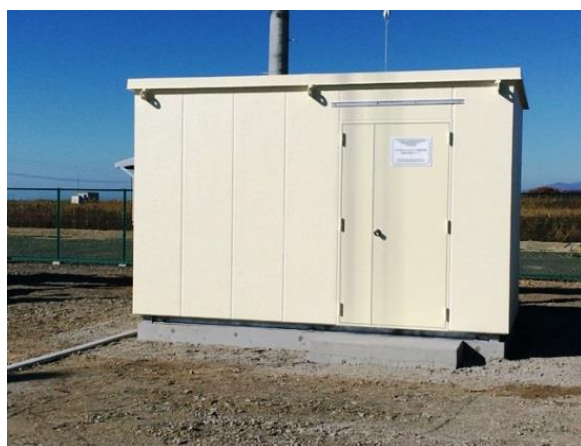
図 4.1-17 観測ハウス（外寸：幅 4.2m×奥行 2.1m×高さ 2.75m）

地上収録装置は、観測ハウス内に設置した2基のラックに配置した。観測ハウス、実証試験センターおよびメンテナンス拠点間には電話回線（光またはADSL）を用いたIPSec方式<sup>\*18</sup>のVPNを構築しており、観測データは、観測ハウス内の地上収録装置からVPN経由で、所定の時間間隔でデータを実証試験センターに設置したデータ保管ストレージに送信する。

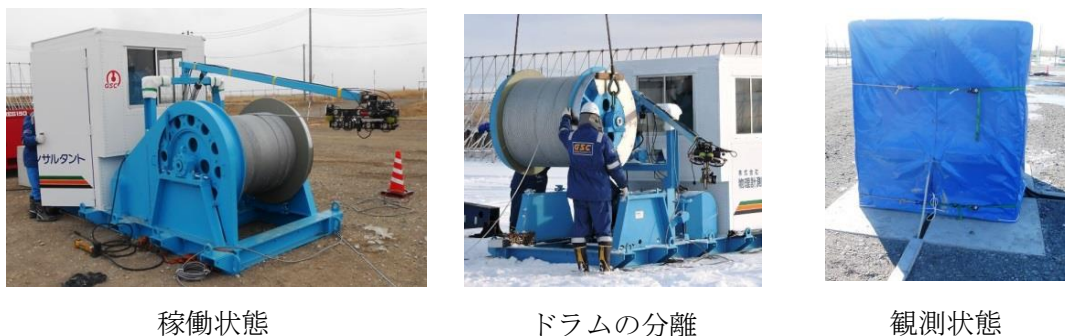
図 4.1-18 オフドラムシステム

なお、アーマードケーブル余長分は、地上に設置したドラムに巻取り保管するが、本観測システムでは、ドラムとドラムを駆動するウインチを容易に分離できるオフドラムシステムを使用しており、観測時は坑井元にドラムを単体で設置する。図4.1-18にオフドラムシステムを示す。

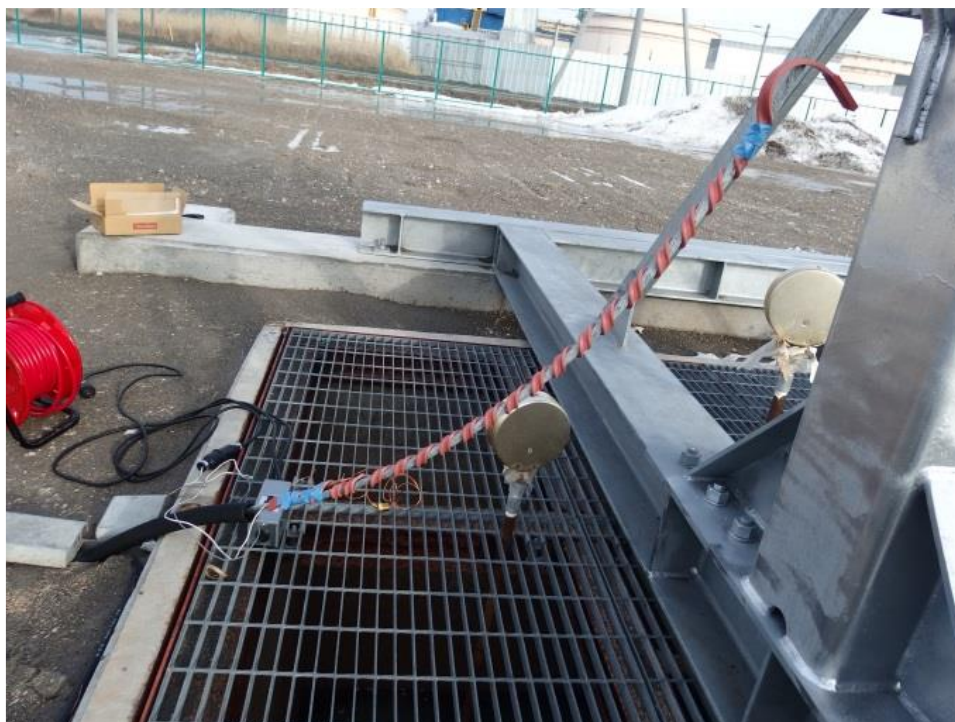
図4.1-25 リボンヒータによる地表点のアーマードケーブルの昇温の様子

DTSで求められる温度分布は、光ファイバ線上の温度であることから、深度キャリブレーションによりケーブル長（地上側端点からの長さ）を深度に変換する必要がある。深度キャリブレーションでは、図4.1-25に示すように地表点でアーマードケーブルにリボンヒータを巻いて昇温させ、昇温点から地表までのケーブル長を決定し、既知である地表からケーブルヘッドまでのケーブル長から観測区間（地表～ケーブルヘッドの区間）のケーブル長と深度の関係を定める。また、地表の温度（外気温）とケーブルヘッド設置位置の温度（ケーブルヘッドに組み込まれたFBGセンサで計測される温度）による温度キャリブレーションを行う。図4.1-26に深度・温度キャリブレーション実施時のケーブル長と温度の関係例を示す。深度キャリブレーションおよび温度キャリブレーションは、年に1回実施する観測システム全体の点検・整備時に実施した。

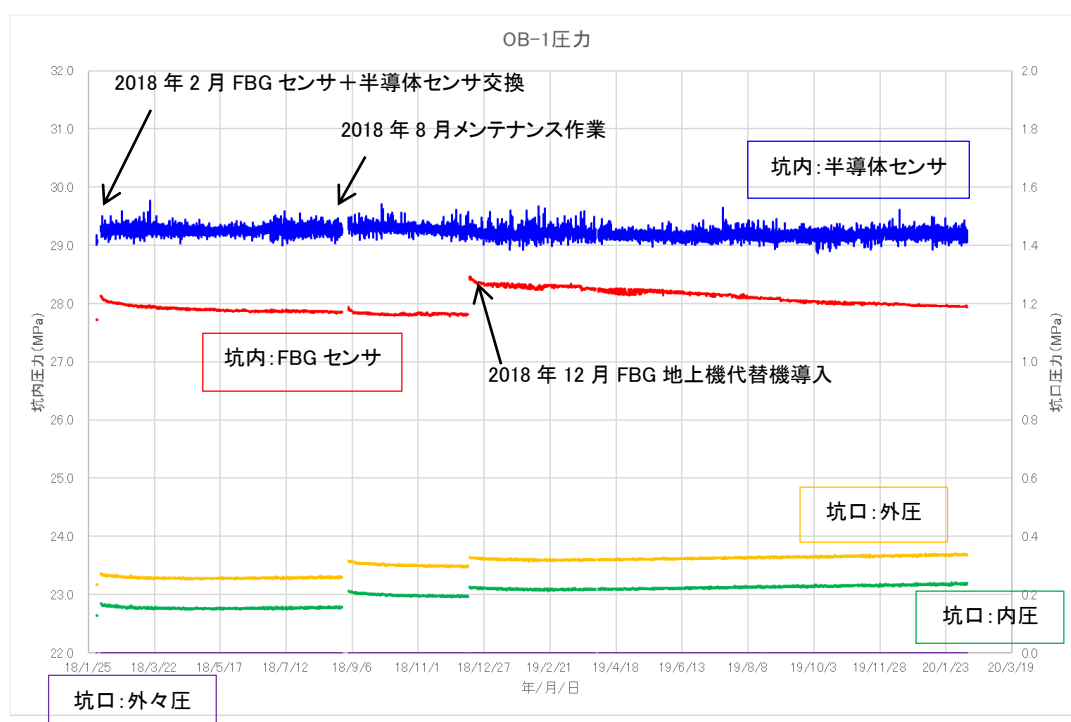
図 4.1-32 OB-1 坑内および坑口圧力値（2018年2月1日～2019年1月31日）

なお、半導体圧力センサにより取得されるデータはノイズが大きいので、今後、改良した坑内圧力センサシステムを導入することを計画している。

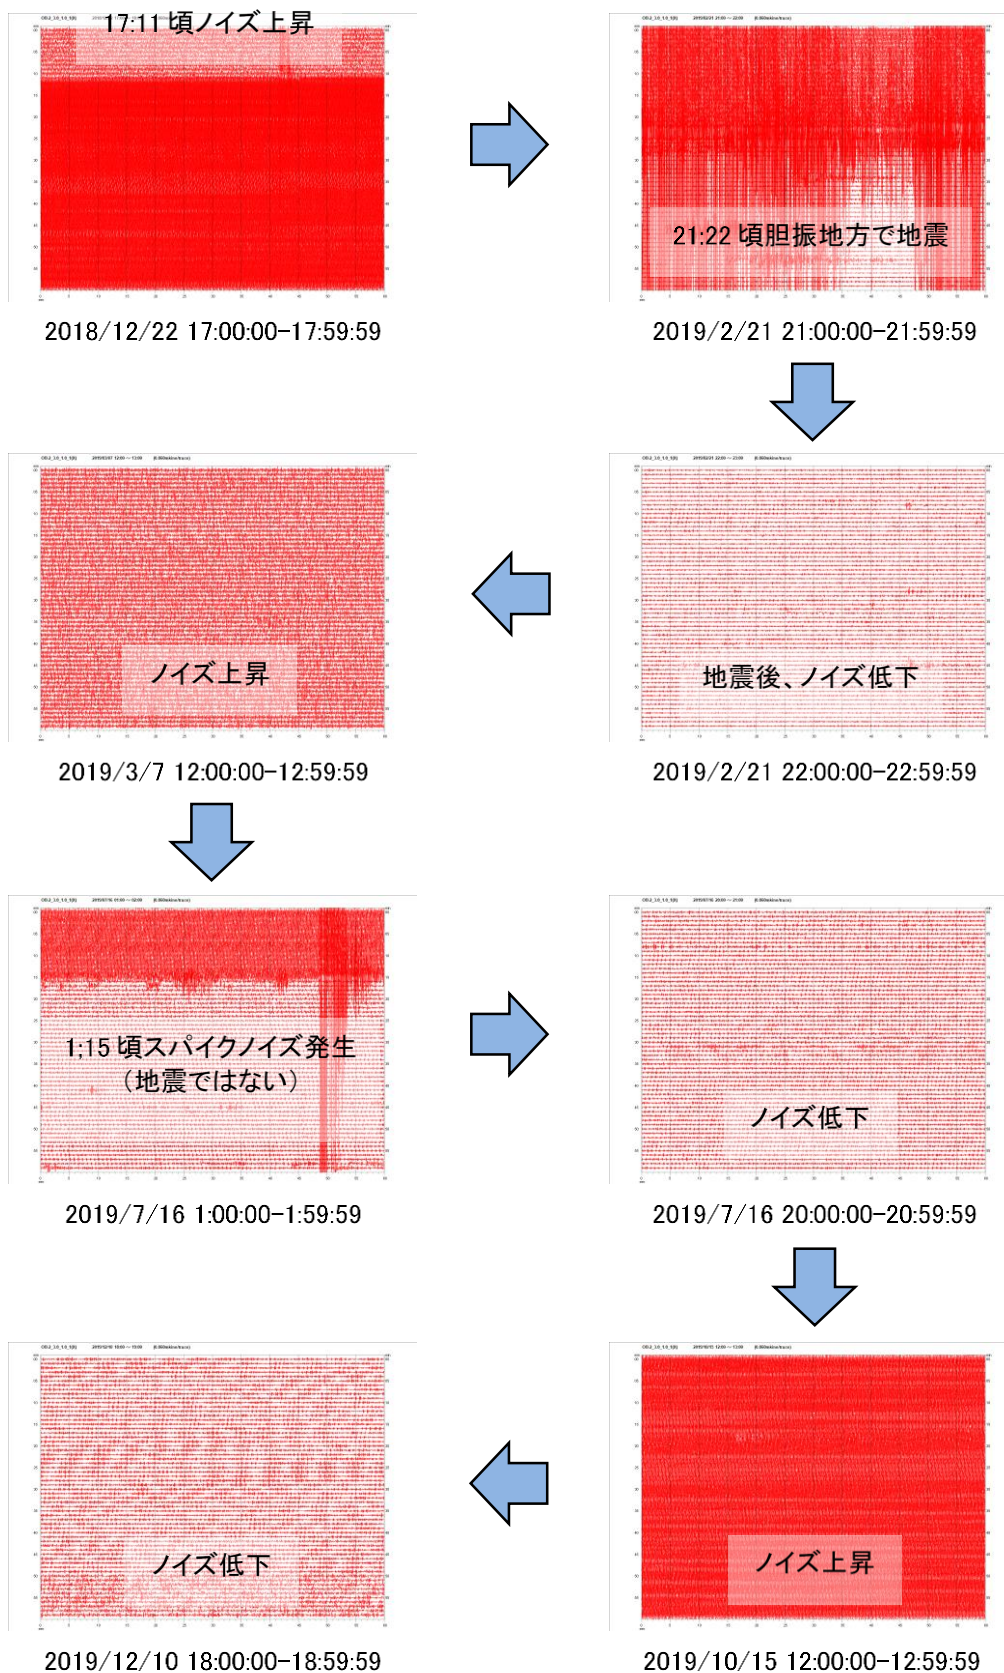
このように、OB-2 の微小振動・自然地震観測データのバックグラウンドノイズの大きさが変わる現象が確認されていた。微小振動・自然地震観測ツールのケーシングパイプ内壁へのカップリングはマグネットクランプを利用している。OB-2 は垂直井であり、図 4.1-35 に示すように、マグネットクランプが何らかの原因で不安定になり、カップリング状況が悪くなることが推察される。そのため、微小振動・自然地震観測ツールのクランプ機構について検討する必要がある。

図 4.1-33 OB-2 No.1 微小振動・自然地震観測ツール X 成分のノイズレベル

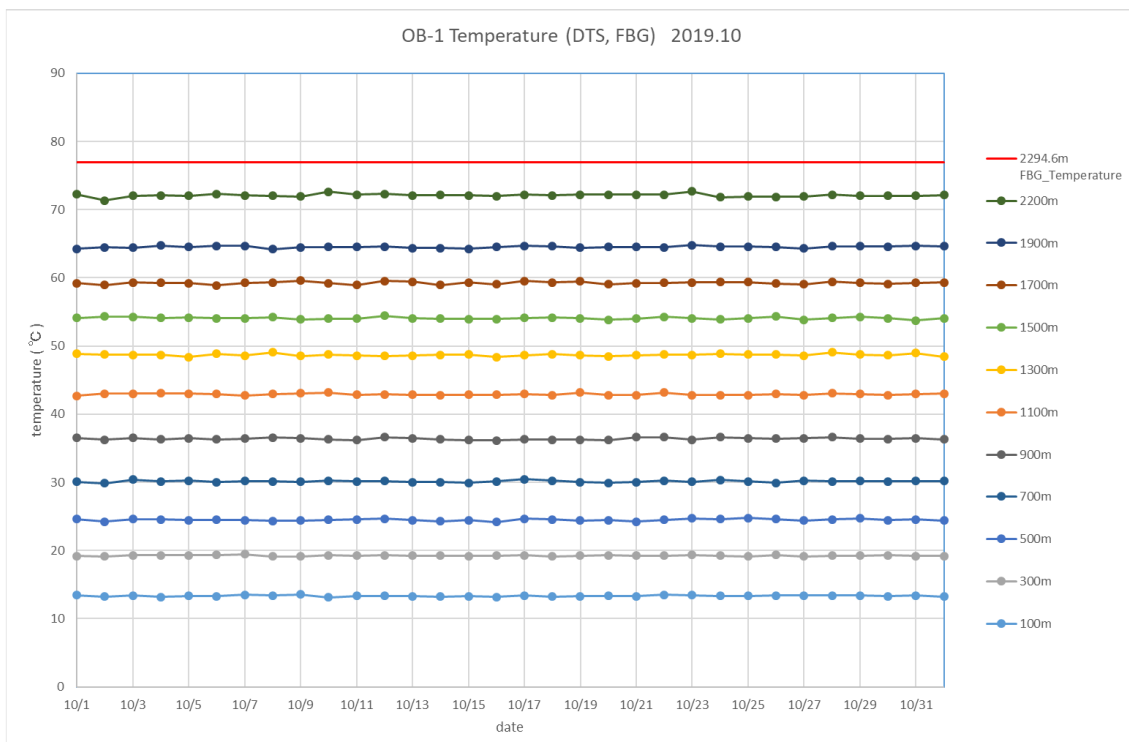
温度データは、FBG 温度センサと DTS により取得した。各観測井で取得した温度データの例として、図 4.1-38 に OB-1 の FBG センサ（深度 2294.6m）および DTS（深度 2200m、1900m、1700m、1500m、1300m、1100m、900m、700m、500m、300m および 100m）の温度データ、図 4.1-39 に OB-2 の FBG センサ（深度 901.9m）および DTS（深度 900m、700m、500m、300m および 100m）の温度データおよび図 4.1-40 に OB-3 の FBG センサ（深度 1745.8m）および DTS（深度 1700m、1500m、1300m、1100m、900m、700m、500m、300m および 100m）の温度データの 2019 年 10 月の推移を示す。DTS の欠測期間と欠測理由を表 4.1-22 に示す。FBG 温度センサの欠測期間と欠測理由については表 4.1-20 に示した。

図 4.1-38 OB-1 で観測された温度データの例（2019年10月）

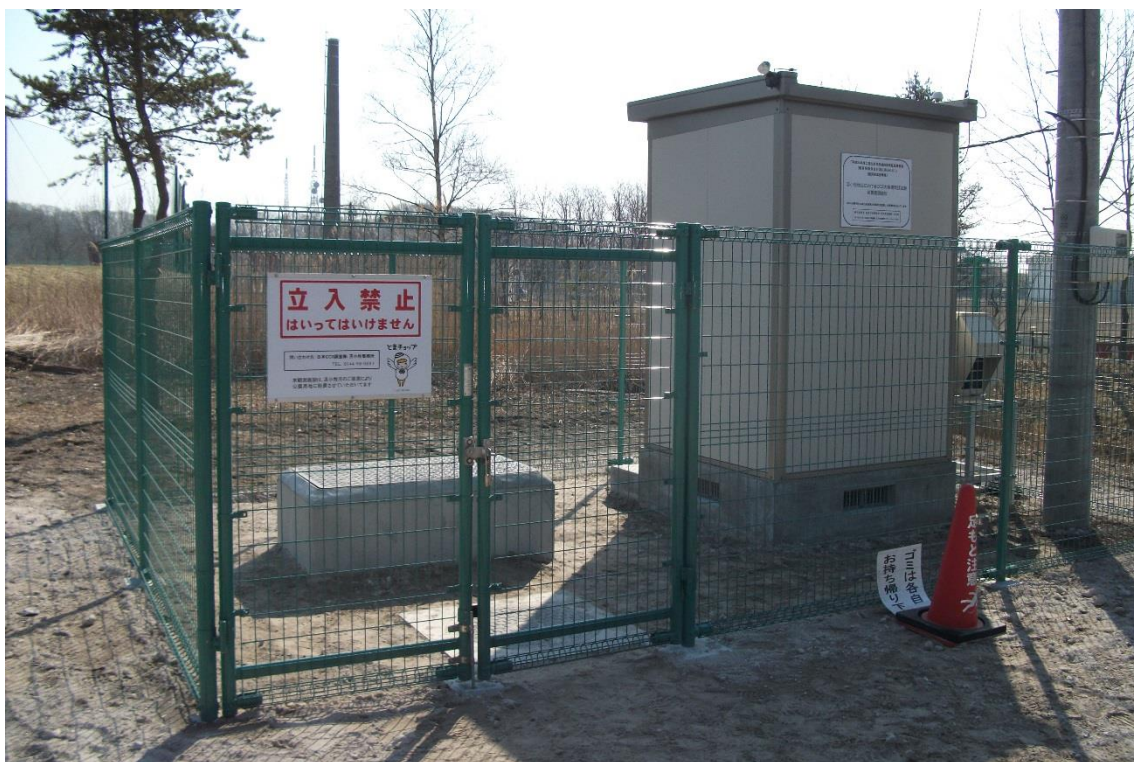
注) 左側が観測孔が入っているハンドホール、右側がデータ収録機器等が格納されている観測建屋

図 4.2-2 現地観測施設の外觀

孔の孔底に地震計を設置し、近傍に設置した観測建屋にデータ収録装置および周辺機器を格納している（以下、観測孔、地震計、データ収録装置等および観測建屋全体を「現地観測施設」と称する。）。一方、実証試験センターには、データ収録サーバと周辺機器を設置している。地震計による観測データは、現地観測施設のデータ収録装置においてAD変換された後、毎0秒を開始時刻とした1分間単位のWIN形式のデータファイル（以下、「WINファイル」と称する。）が作成\*20され、公衆回線を利用したVPN経由で実証試験センターのデータ収録サーバに伝送される。現地観測施設、実証試験センターに設置された機器およびVPN全体を「陸上設置地震計観測システム」と称する。図4.2-1に現地観測施設と実証試験センターの位置を示す。図4.2-2に現地観測施設の外観を示す。図4.2-3に陸上設置地震計観測システムの構成図を示す。

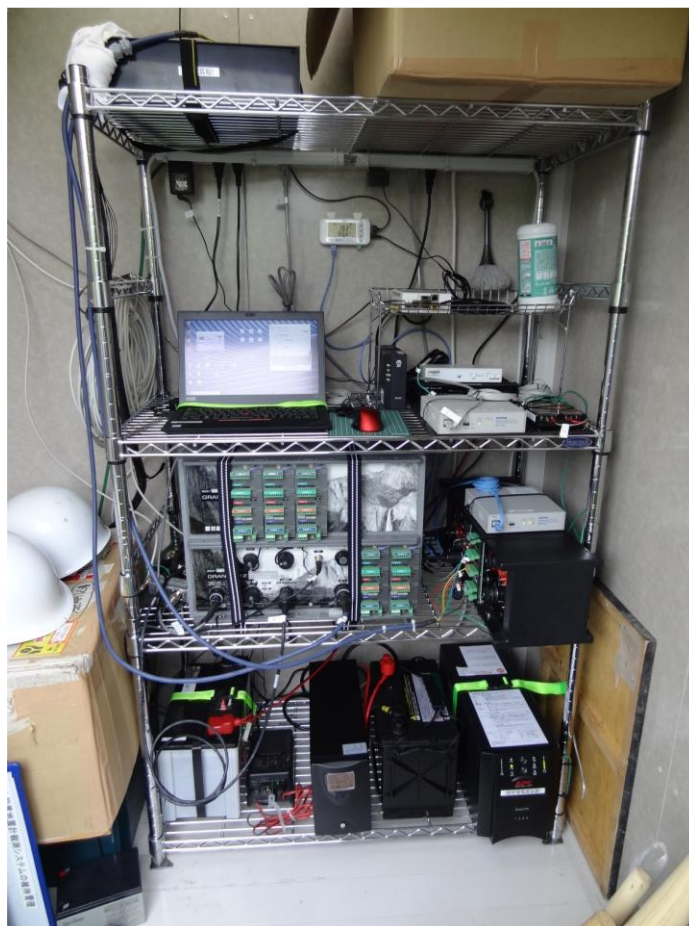
図 4.2-5 観測建屋に収納されたデータ収録関連機器（交換後）

表 4.2-2 に、観測建屋に設置されている機器の仕様を示す。陸上設置地震計観測システムは、2018年4月に運用期間が4年を超えることから、観測建屋内に設置されている環境監視用 PC [A-5]、無停電電源装置 [A-8]、ポータブル蓄電池 [A-9]、温度・湿度センサ [A-10] および 12V バッテリー [A-12] を 7月17日の現地保守点検後に後継機（表 4.2-2 に黄色で表示）と入れ替え、18日および20日にポータブル蓄電池以外の後継機器は正常に動作することを確認した。なお、2014年度の陸上設置地震計観測システムの運用開始時には、データ収録装置として Basalt [A-2] を導入したが、自動シャットダウンと自動再起動（以下、「自動再起動」と称する。）を繰り返し、自動再起動が完了するまで

の間の波形データファイルが作成されない事態が断続的に発生した。このため、2016年にBasaltの上位機種であるGranite [A-1]を導入し、以降、Graniteを正のデータ収録装置、Basaltを予備のデータ収録装置として併用している。観測建屋に設置されている入れ替え後の機器の様子を図4.2-5に示す。

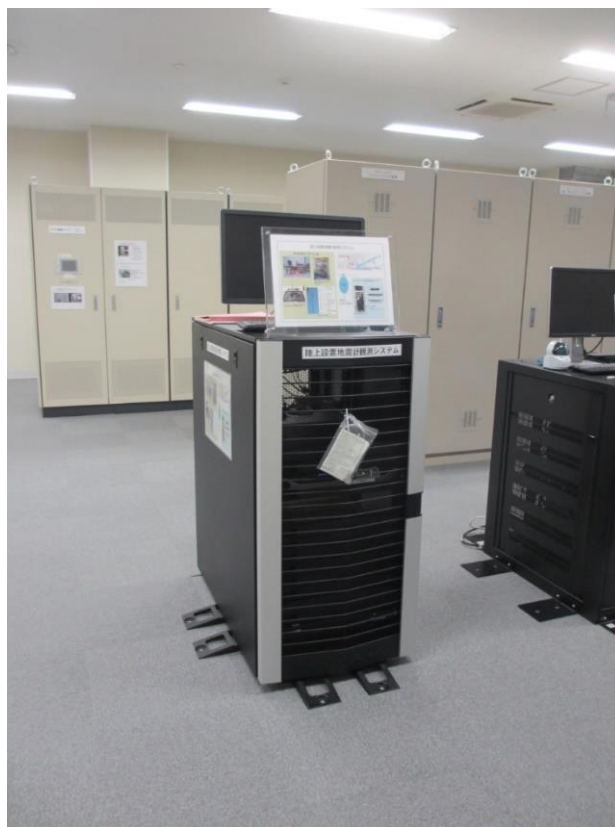
図 4.2-6 実証試験センターに設置されたデータ収録サーバ等

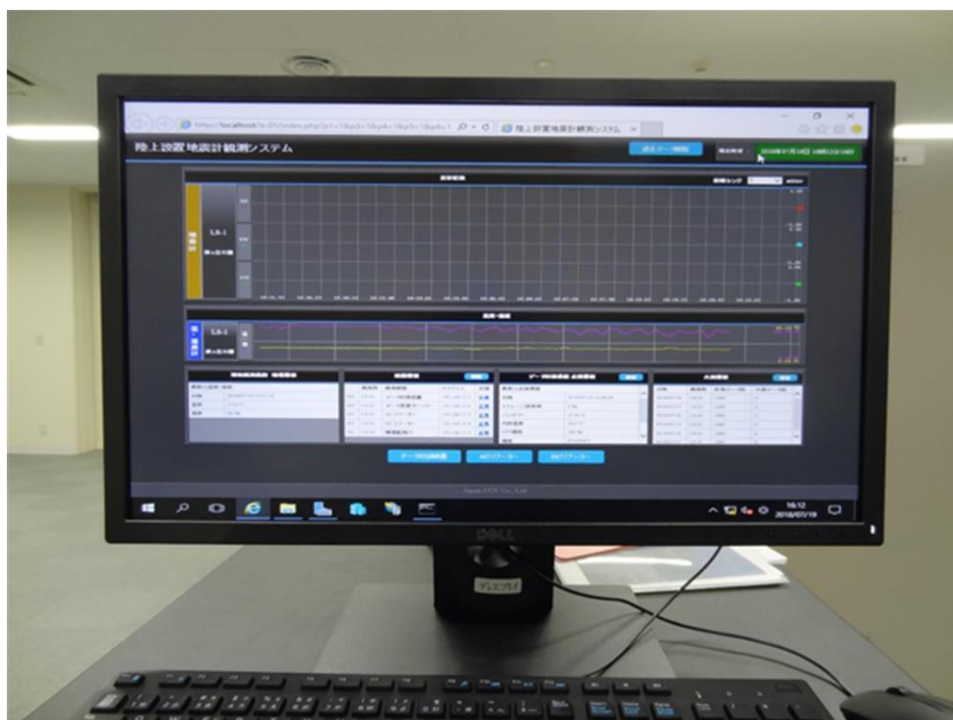
図 4.2-7 データ処理・監視ソフトウェアによるモニタリング画面

項目	機能・仕様
電源管理ソフト (Windows OS 上で稼働)	APC Power Chute Business Edition ・UPS の一元管理、電源状態の監視・制御 ・電源遮断時に自動でシステムをシャットダウン
観測データのリアルタイム処理	・UDP によるデータ受信機能 ・NS、EW、UD の各成分のリアルタイム波形表示機能 ・1分ごとの「1分WINデータ」保存機能
観測データの自動収録	・現地観測施設に収録されている 1分ごとに作成されるファイルのFTPによる接続・回収機能 ・回収したデータのWIN形式での保存機能 ・UDPデータとFTPデータの比較・補完による欠損データの補完機能
総合モニタリングシステムへのデータ伝送	・LAN 接続によるデータ収録サーバから総合モニタリングサーバへのデータ伝送機能
観測機器の監視	・現地観測施設の機器の接続状況、データ収録状況、保存データファイルの監視。プログラムの動作状況の監視機能 ・動作状況の一覧表示機能 ・死活状況のログファイル出力機能
現地観測施設的环境監視	・現地観測施設的环境監視用 PC に保存されている温度・湿度データの取得および表示機能
トラブル対策	・メンテナンス回線を通じたデータ収録サーバのリポート機能 ・メンテナンス回線を通じた現地観測施設のルータ、データ収録装置、環境監視用 PC のリポート機能

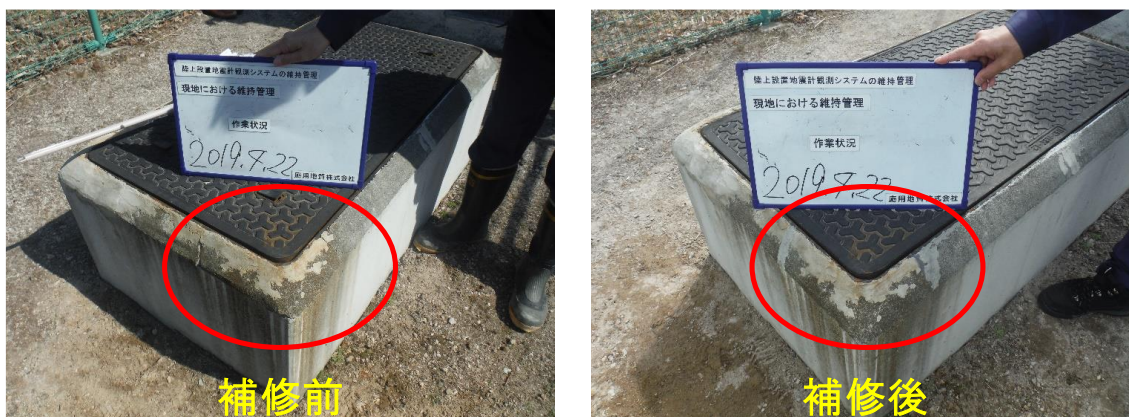
冬季の凍結や雪解け水の侵入等により現地観測施設のハンドホール蓋の外側の化粧モルタルに亀裂が生じ、一部が剥がれ落ちているのが現地保守点検時に確認された。確認された亀裂等はハンドホールの機能に影響を与えるものではないが、4月22日に補修を行った（図4.2-12参照）。

図 4.2-12 現地観測施設のハンドホール化粧モルタルの補修

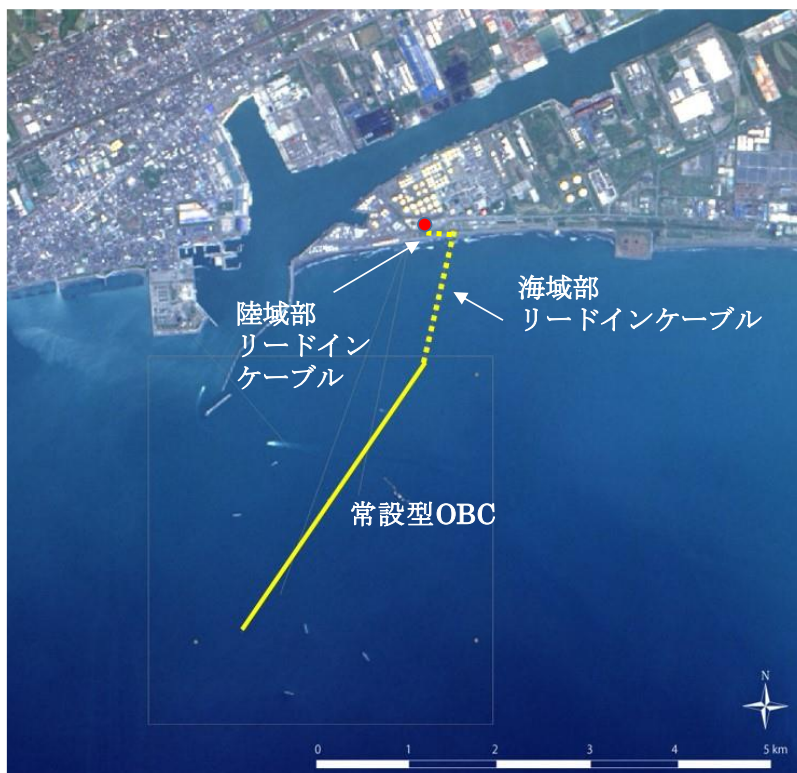
2019年度を通して、常設型 OBC 観測システムによるデータ取得を継続実施した。図 4.3-1 に海底面下に敷設されている常設型 OBC（実線）とデータ伝送ケーブル（破線）の設置を示す。

図 4.3-1 常設型 OBC 設置位置

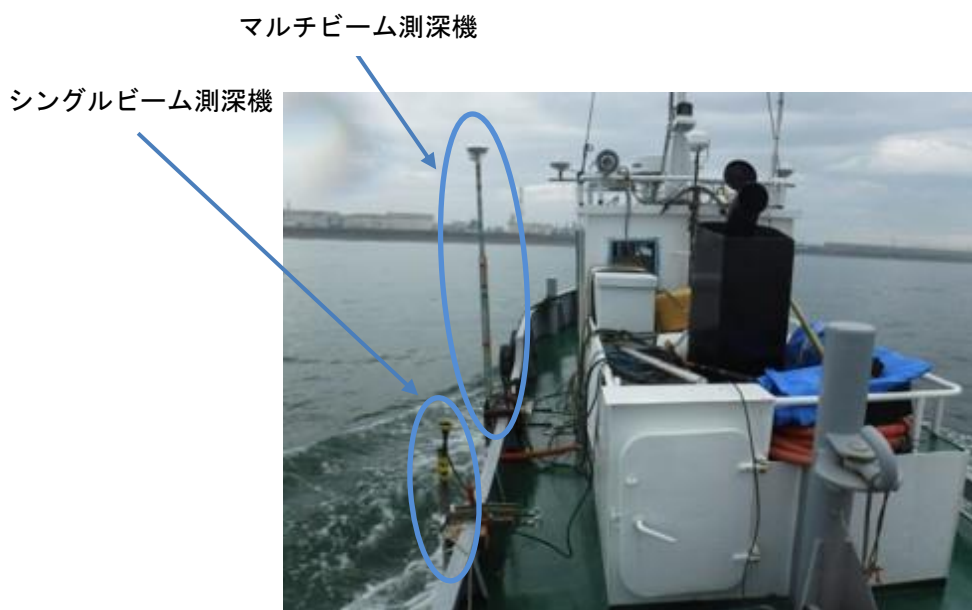
図 4.3-15 測深機（左舷手前がシングルビーム測深器、奥がマルチビーム測深機）

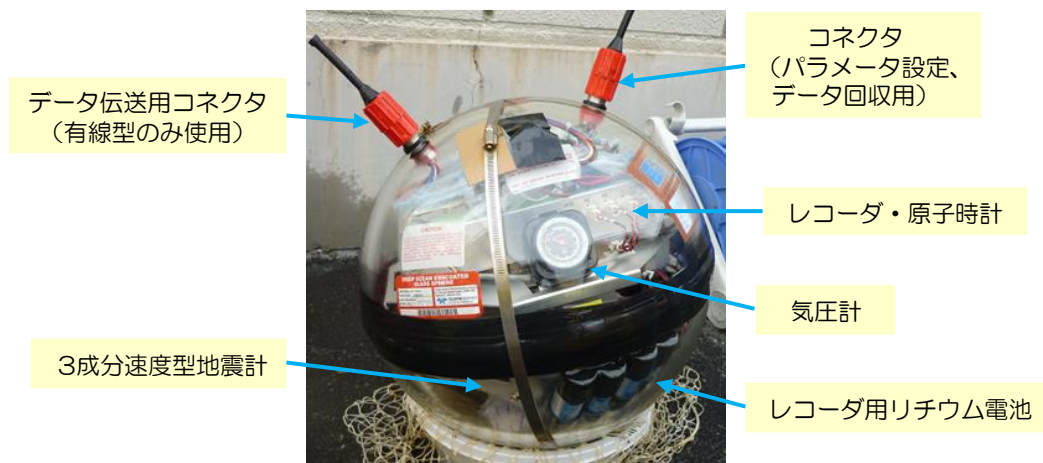
図 4.4-2 耐圧ガラス内部の様子

項目	仕様
受振器	3成分速度型地震計（固有周波数 4.5Hz）
A/D 変換	24bit $\Delta \Sigma$ 型
デシメーションフィルタ	最小位相型
サンプリングレート	50 Hz, 100 Hz, 200 Hz, 400 Hz
プリアンプゲイン	0 dB, 20 dB, 40 dB, 60 dB
最大入力電圧	2.048V（プリアンプゲイン 0dB 設定時）
ダイナミックレンジ	120dB（サンプリングレート 100Hz 設定時）
LSB（量子化単位）	0.00000048828125V
内部記憶媒体	SSD（容量 128GB）
通信ポート	シリアルポート 0：パラメータ設定、時刻較正に使用 シリアルポート 1：データ伝送に使用
駆動電圧	DC6V～12V
消費電流	0.3 mA（電源オフ時）/12 mA（スタンバイ時）/100 mA（観測時）/ 200 mA（SSD 動作時）
クロック発生装置	セシウム原子時計（刻時精度： $1.0 \times 10^{-9}$ ）
ケース	耐圧ガラス球（内径 40 cm）

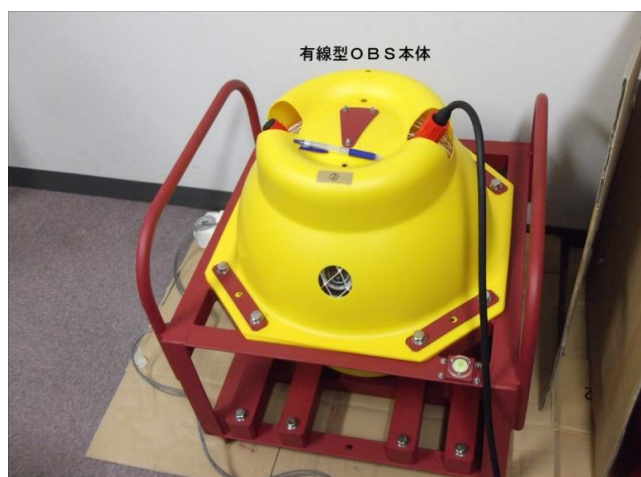
図 4.4-3 鉄製のフレームに固定した状態の OBS

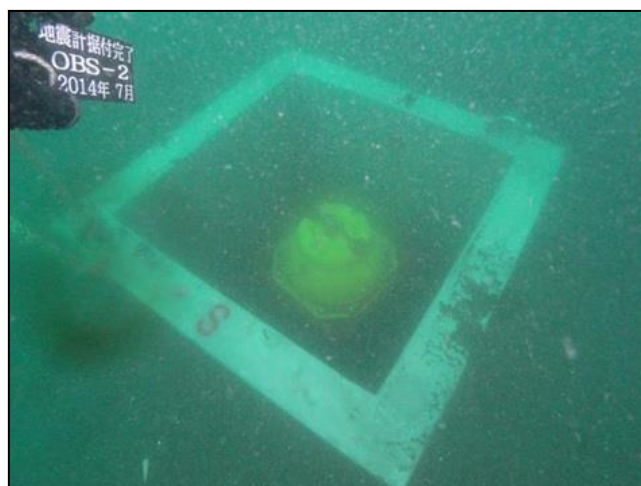
図 4.4-4 海底に設置された設置容器（蓋を取った状態）とその内部に設置された OBS

\*51) 海底設置容器は、上面（蓋）が海底面と同じ高さになるように埋設設置されており、有線型の設置容器は 2,300mm×2,300mm×(H)1,300mm、独立型の設置容器は 1,300mm×1,300mm×(H)1,000mm のいずれも正方形の筒型。OBS によるベースライン観測開始に先立ち 2014 年度に設置された。

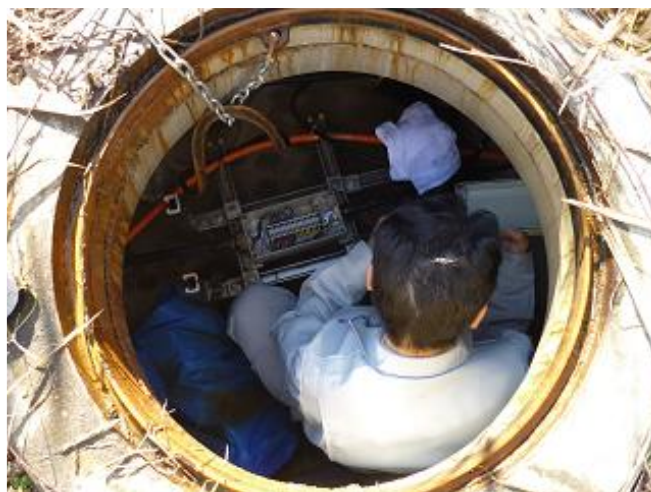
図 4.4-7 ビーチマンホールの中の様子

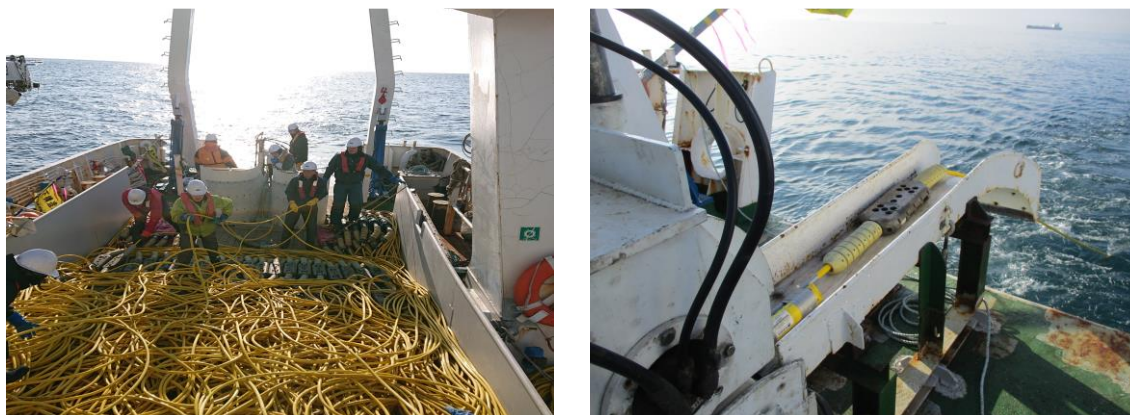
図 4.7-4(3) 現場作業写真（OBC 敷設作業）

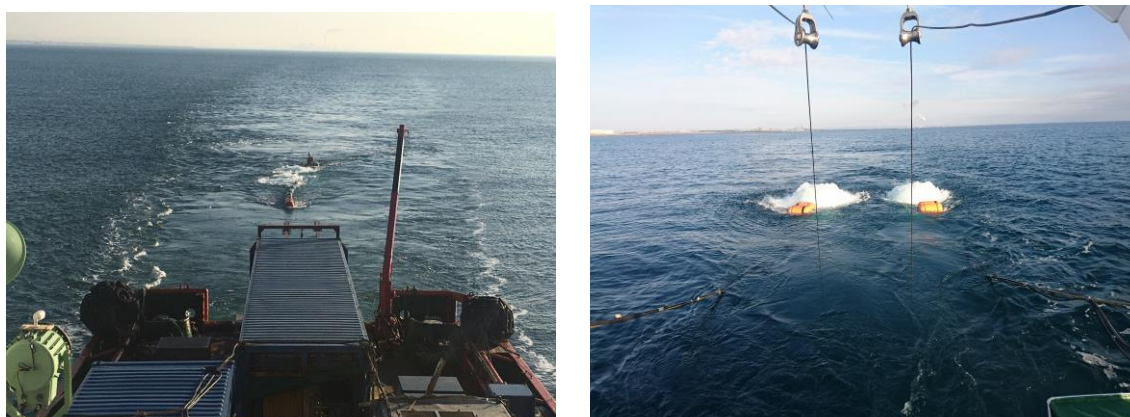
大型エアガン

小型エアガン

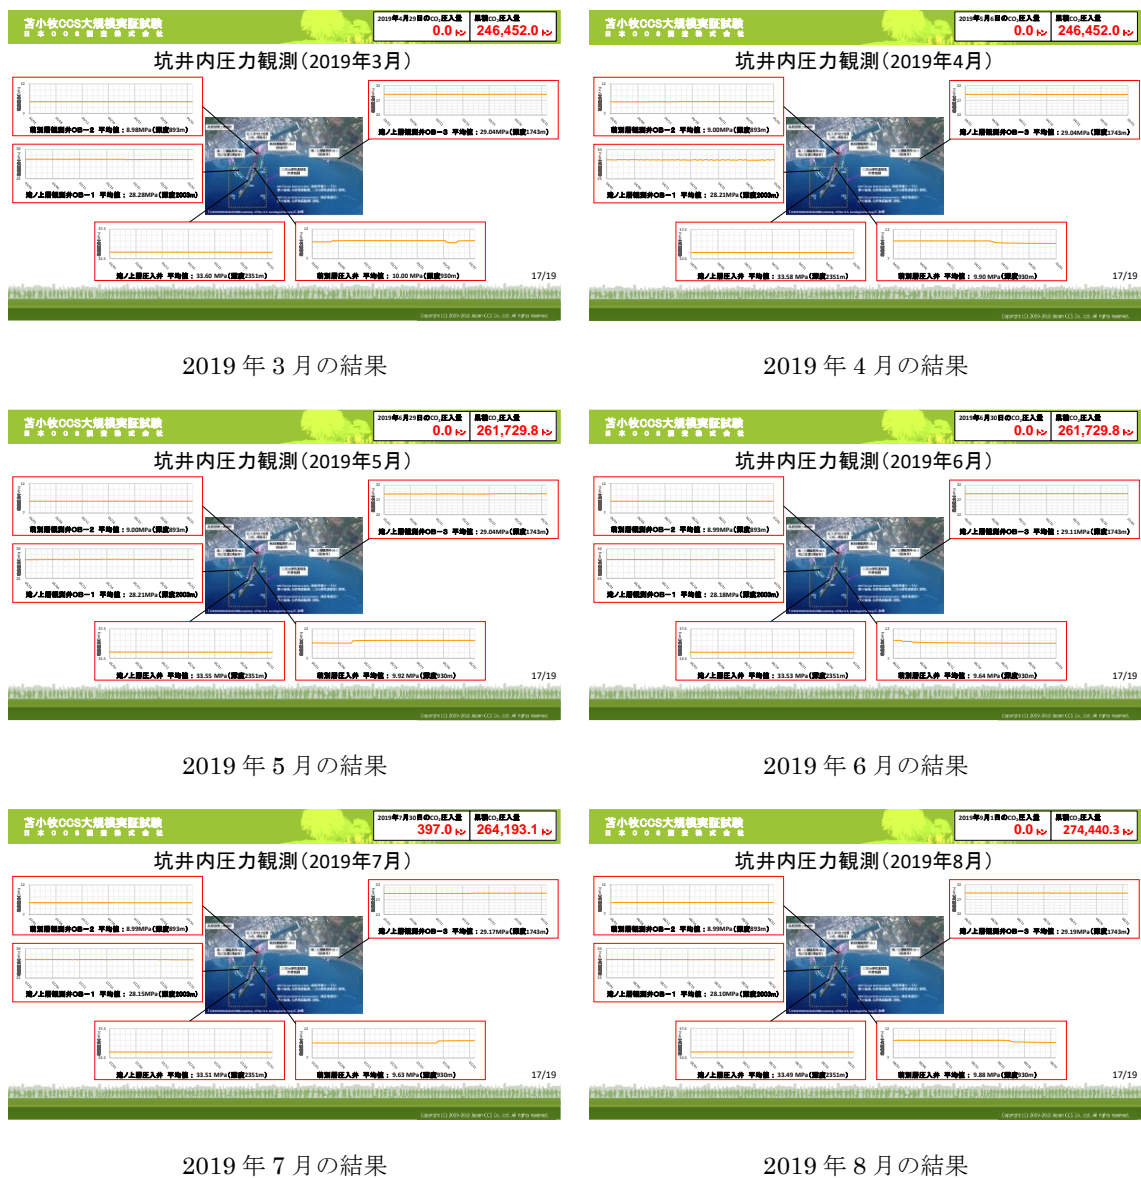
図 4.8-11(1) 画面17の更新履歴

画面17には観測井（OB-1、OB-2およびOB-3）と圧入井（IW-1およびIW-2）内で観測された圧力値をそれぞれ月単位でまとめた結果を表示し、翌月の初めに更新した。2019年3月～2020年2月の結果と画面の画面の更新日を図4.8-11(1)～(2)に示す。

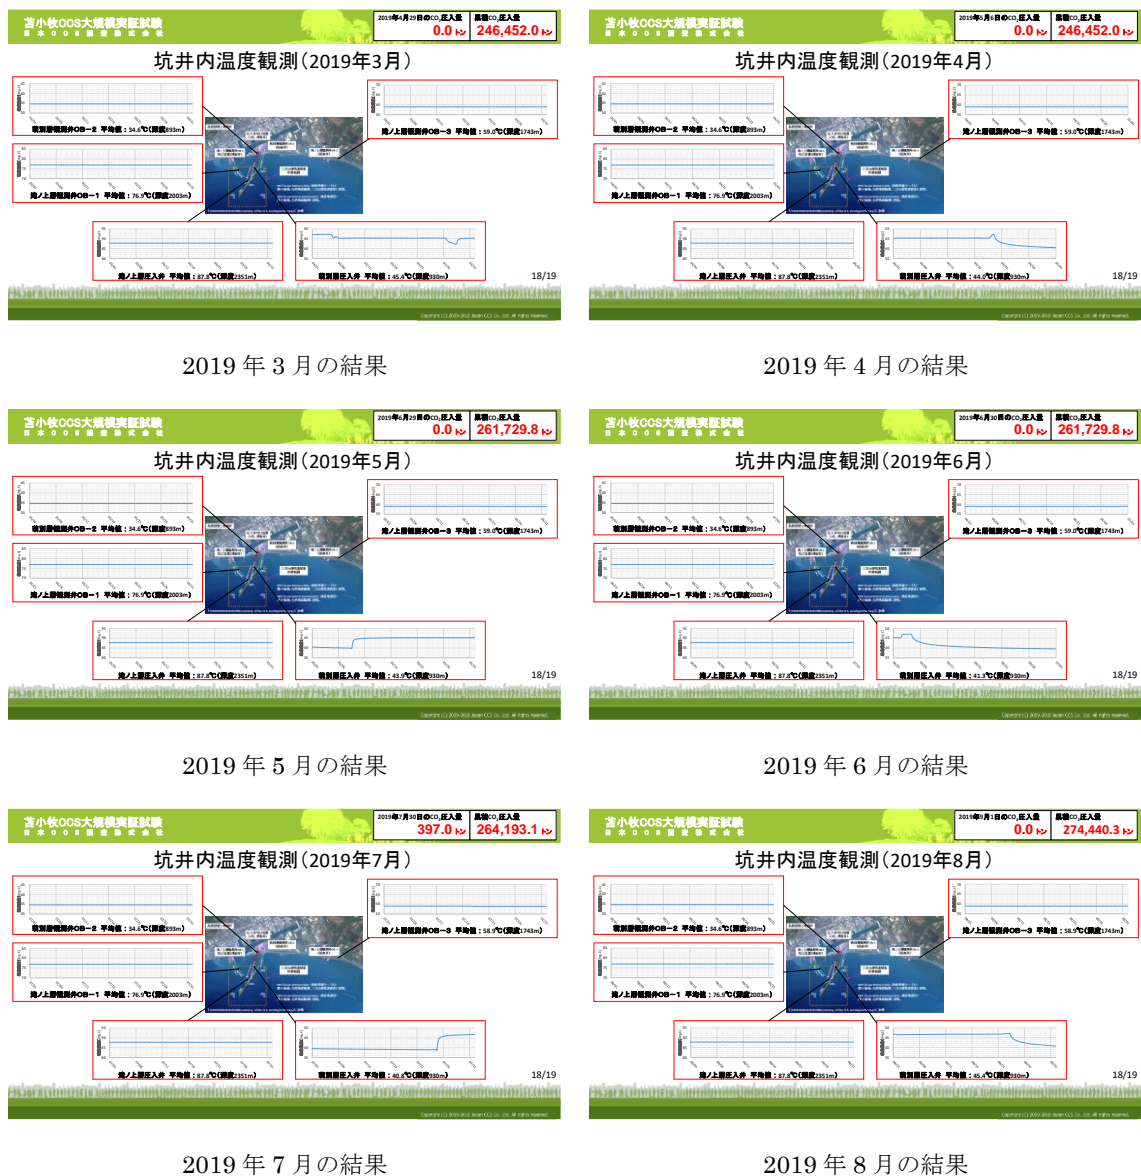
図 4.8-12(1) 画面 18 の更新履歴

画面 18 には観測井（OB-1、OB-2 および OB-3）と圧入井（IW-1 および IW-2）内で観測された温度値をそれぞれ月単位でまとめた結果を表示し、翌月の初めに更新した。2019 年 3 月～2020 年 2 月の結果と画面の画面の更新日を図 4.8-12(1)～(2)に示す。

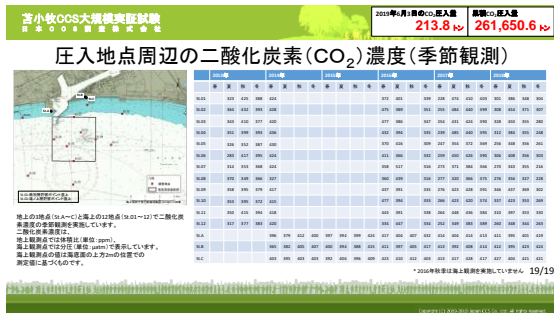
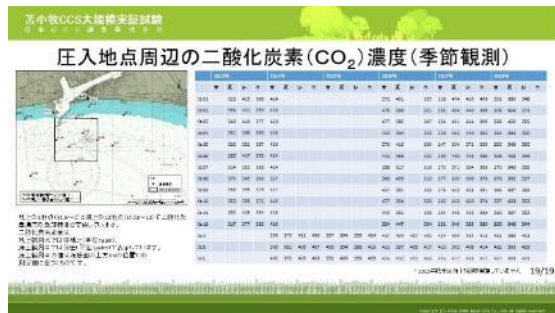
画面19には圧入地点周辺の二酸化炭素（CO<sub>2</sub>）濃度の観測値を表示しており、2019年度は次の3回更新した。更新時の画面を図4.8-13に示す。

- 1) 2018年度冬季の観測結果を追記（2019年6月4日更新）
- 2) 2019年度春季の観測結果を追記（2019年10月4日更新）
- 3) 2019年度夏季および秋季の観測結果を追記（2020年3月13日更新）
