第4章 貯留したCO₂のモニタリング

本実証試験においては、地震観測システムおよび弾性波探査を用い、微小振動と自然地震の発生状況および地下の状態変化を把握する。

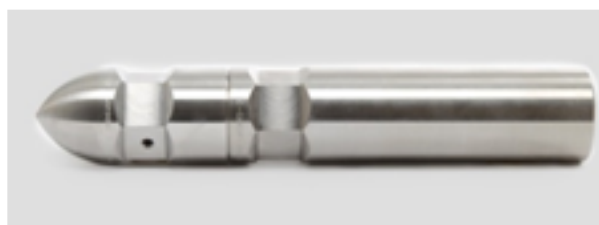
図 4.1-9 PPS26 温度・圧力センサ

項目		仕様 (100 MPa-type)
圧力	耐圧	103 MPa (15,000 psi)
	精度	±0.03%FS (0.03 MPa)
	分解能	0.0003%FS (0.0003 MPa)
	ドリフト	< 5 psi/年
温度	耐熱	150°C
	精度	±0.5°C
	分解能	0.01°C
本体	外形	36 mm
	全長	209 mm
	材質	インコネル 718

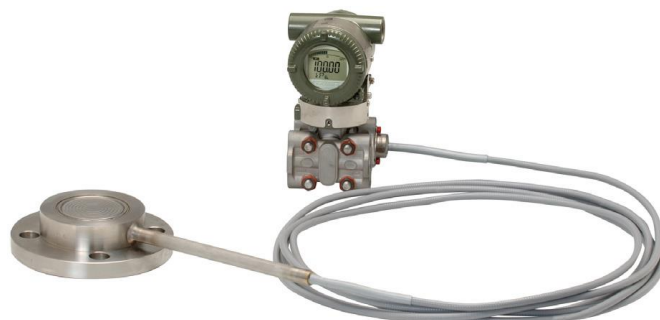
図 4.1-13 ダイアフラムシール付圧力伝送器（EJA438J）

項目	仕様
受圧機構	ダイヤフラムシール
測定スパン	0.46～16 MPa
測定範囲	0.1～16 MPa
出力信号	4～20 mA DC
精度	±0.2%

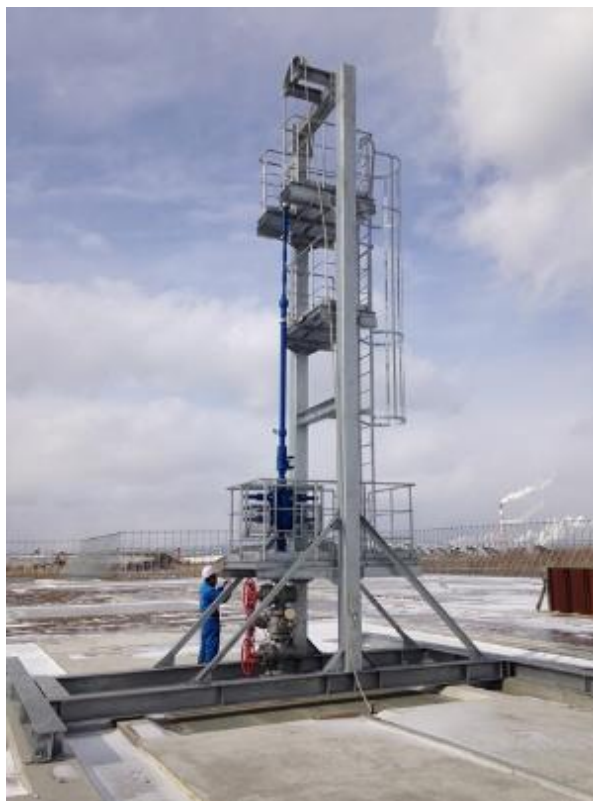
図 4.1-15 OB-1 に設置した坑口装置保持鉄塔および作業用足場

坑井と坑口装置はフランジにより接続される。表 4.1-11 にワイヤーライン用坑口装置を構成する機材の機能と用途を示す。図 4.1-14 にワイヤーライン用坑口装置の模式図を示す。強風や地震等によるワイヤーライン用坑口装置の損傷や倒壊を防止するため、各坑井元には図 4.1-15 に示すような保持鉄塔と作業時の足場を設置している。

全観測井に設置している坑口装置保持鉄塔の点検作業を 2020 年 10 月 21 日に実施した。その結果、坑口装置保持鉄塔にボルトの緩みや変形・亀裂等の異常は確認されなかった。

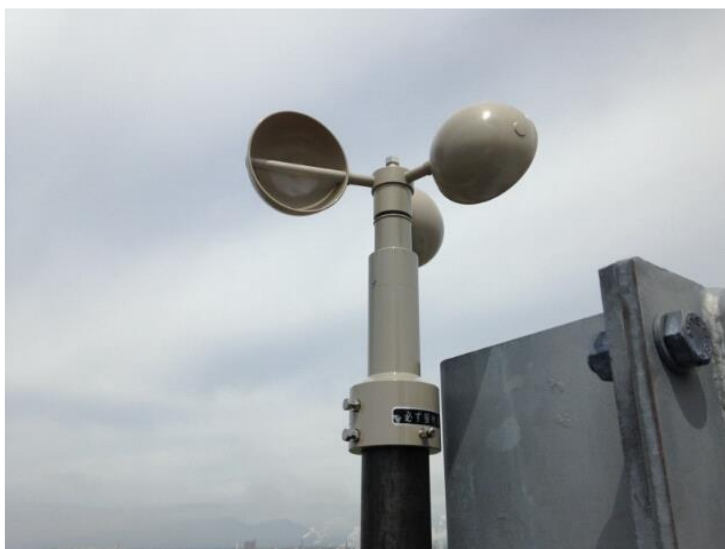
図 4.1-17 坑口装置保持鉄塔に設置した風速計

風による坑口装置保持鉄塔の振動が地震計観測データに与える影響を把握することを目的として、2016年6月に、各坑口装置保持鉄塔に風速計を設置した。図 4.1-17 に坑口装置保持鉄塔に設置した風速計の様子を示す。表 4.1-13 に風速計の仕様を示す。

風速計の観測データは、温度・圧力データと同じ形式で観測ハウス内に設置されているデータ収録装置において集約し実証試験センターのデータ保管ストレージに送信する。

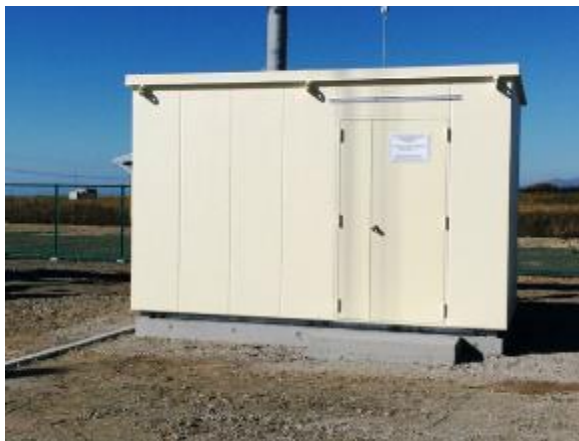
図 4.1-18 観測ハウス（外寸：幅 4.2 m×奥行 2.1 m×高さ 2.75 m）

地上収録装置は、観測ハウス内に設置した2基のラックに配置した。観測ハウス、実証試験センターおよびメンテナンス拠点間には電話回線（光またはADSL）を用いたIPSec方式*7)のVPNを構築しており、観測データは、観測ハウス内の地上収録装置からVPN経由で、所定の時間間隔でデータを実証試験センターに設置したデータ保管ストレージに送信する。

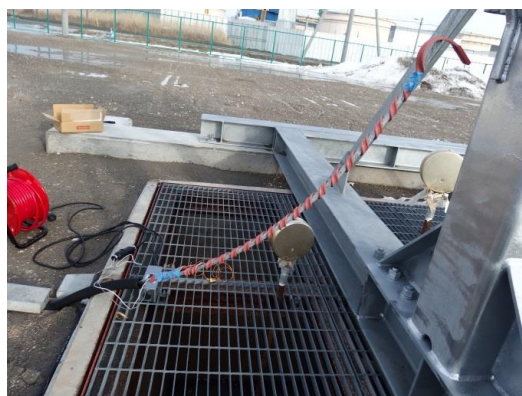
図 4.1-27 リボンヒータによる地表点のアーマードケーブルの昇温の様子

DTS で求められる温度分布は、光ファイバ線上の温度であることから、深度キャリブレーションによりケーブル長（地上側端点からの長さ）を深度に変換する必要がある。深度キャリブレーションでは、図 4.1-27 に示すように地表点でアーマードケーブルにリボンヒータを巻いて昇温させ、昇温点から地表までのケーブル長を決定し、既知である地表からケーブルヘッドまでのケーブル長から観測区間（地表～ケーブルヘッドの区間）のケーブル長と深度の関係を決める。また、地表の温度（外気温）とケーブルヘッド設置位置の温度（ケーブルヘッドに組み込まれた FBG センサで計測される温度）による温度キャリブレーションを行う。図 4.1-28 に深度・温度キャリブレーション実施時のケーブル長と温度の関係例を示す。深度キャリブレーションおよび温度キャリブレーションは、年に 1 回実施する観測システム全体の点検・整備時に実施した。

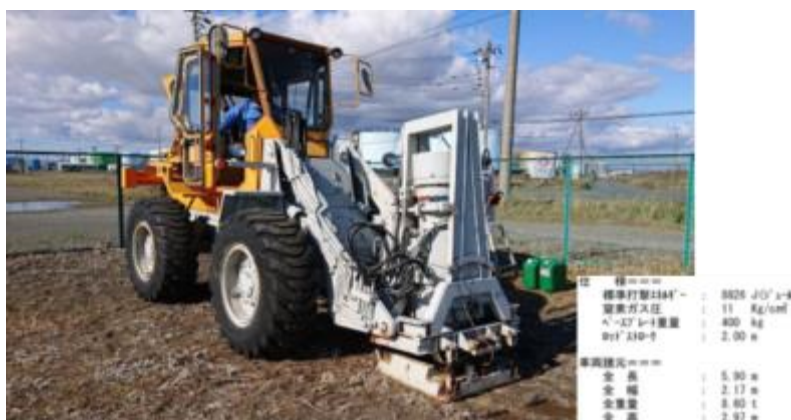
図 4.1-29 大型油圧インパクト（JMI-400）

上記の定義に基づき、複数の地点から発振したチェックショットの記録を解析して回転角を決定した。なお、回転角の決定においては、ツールの方位角と伏角がツール設置点の坑跡に一致しているものと仮定し、真の信号到来方位と観測した信号到来方位が合致する（両者の単位ベクトル内積値が1となる）角度を回転角とした。表 4.1-18 にチェックショットによる各坑井内に設置した地震計の回転角の推定結果を示す。OB-1 は斜坑であるため、OB-1 内に設置した地震計の回転角は地震計が内蔵する加速度計のデータから推定した。表 4.1-19 に上記結果をまとめた坑内地震計設置位置の座標と設置方位を示す。

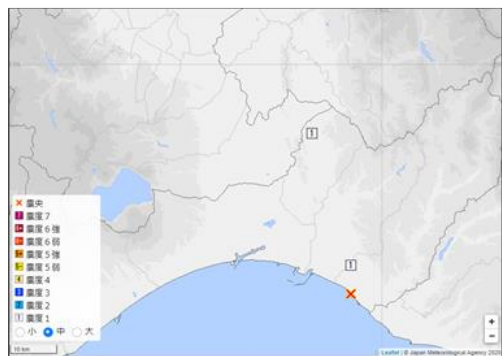
2020 年 4 月 26 日 17:48:44 に北海道苫小牧沖を震源としたマグニチュード 2.9 の地震が発生した。その震央と（国研）防災科学技術研究所 Hi-net 高感度地震観測網「厚真」で観測された地震波形および観測井での観測波形を図 4.1-32 に示す。観測井の波形（各画像について、1 トレースが 1 分間のデータ、横軸：0~59 秒）は、各観測井の最下部にあるツールの Z 成分のものを示した。Hi-net で観測された波形データとの良好な整合性が確認できた。

2020年4月26日 17:48:44 発生
震源；北海道苫小牧沖 M=2.9
出典：気象庁 HP

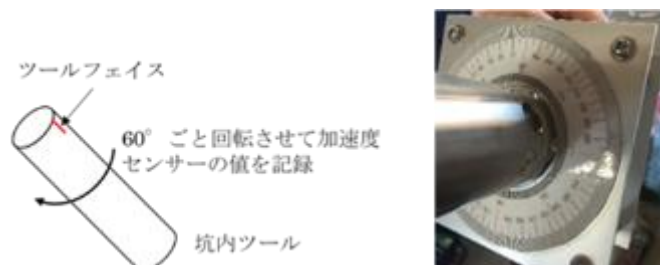
図 4.1-34 ツール回転角確認作業模式図と回転角チェック機材

図 4.1-33 に 2017 年から 2020 年までの OB-1 のツール回転角を示す。加速度センサの値は安定しており、故障等により大きく値が変わるようなデータ異常は確認されなかったものの、OB-1 微小振動測定器の加速度センサから計算されるツール回転角が、2020 年 1 月 21 日の弾性波探査における海域発振によるショット波形から計算されるツール回転角と異なっていることが確認された。

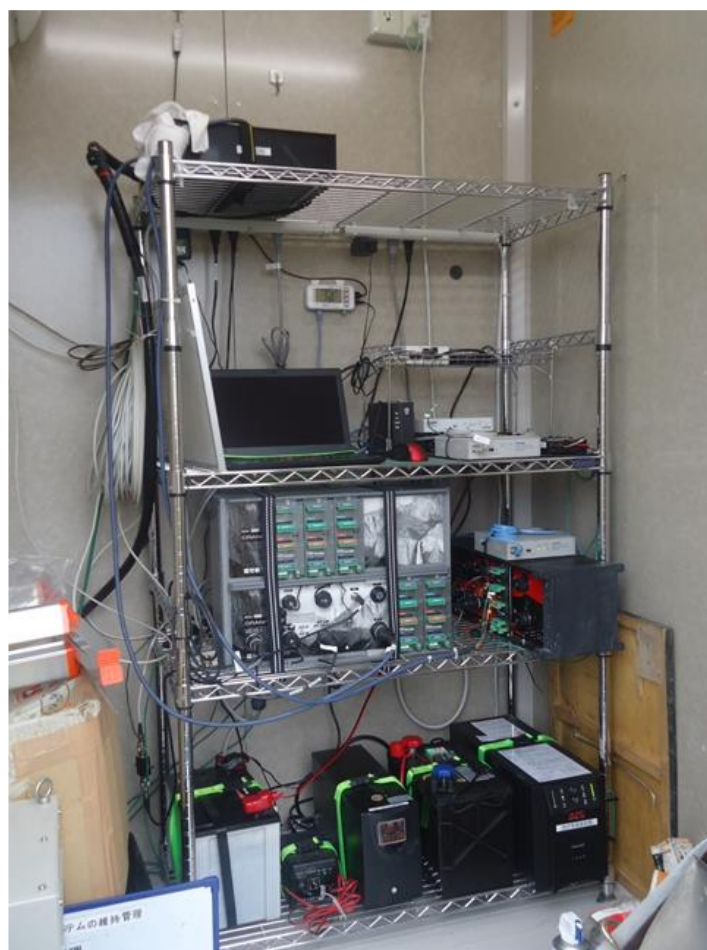
図 4.2-5 観測建屋に収納されたデータ収録関連機器

表 4.2-2 に、観測建屋に設置している機器の仕様を示す。陸上設置地震計観測システムは、2018年4月に運用期間が4年を迎えたことから、観測建屋内に設置されている環境監視用PC [A-5]、無停電電源装置 [A-8]、ポータブル蓄電池 [A-9]、温度・湿度センサ [A-10] および12Vバッテリー [A-12] を後継機（表 4.2-2 に黄色で表示）と入れ替え、ポータブル蓄電池以外の後継機器が正常に動作することを確認した。2014年度の陸上設置地震計観測システムの運用開始時には、データ収録装置として Basalt [A-2] を導入したが、自動シャットダウンと自動再起動（以下、「自動再起動」と称する。）を繰り返す、自動再起動が完了するまでの間の波形データファイルが作成されない事態が断続的に発生していたため、2016年に Basalt の上位機種である Granite [A-1] を導入し、以降、Granite を正のデータ収録装置、Basalt を予備のデータ収録装置として併用している。観測建屋に設置している入れ替え後の機器の様子を図 4.2-5 に示す。

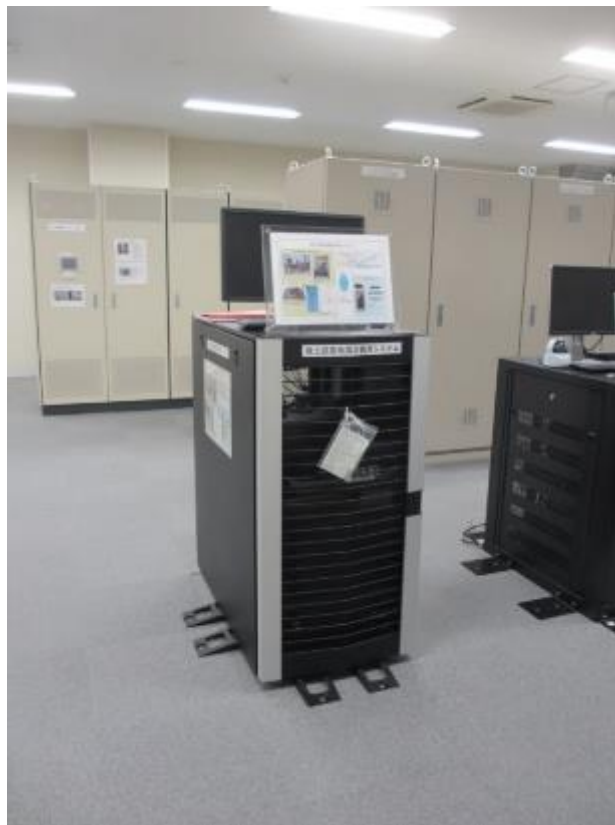
図 4.2-6 実証試験センターに設置されたデータ収録サーバ等

項目	機能・仕様
電源管理ソフト (Windows OS 上で稼働)	APC Power Chute Business Edition ・UPS の一元管理、電源状態の監視・制御 ・電源遮断時に自動でシステムをシャットダウン
観測データのリアルタイム処理	・UDP によるデータ受信機能 ・NS、EW、UD の各成分のリアルタイム波形表示機能 ・1分ごとの「1分WINデータ」保存機能
観測データの自動収録	・現地観測施設に収録されている1分ごとに作成されるファイルのFTPによる接続・回収機能 ・回収したデータのWIN形式での保存機能 ・UDPデータとFTPデータの比較・補完による欠損データの補完機能
総合モニタリングシステムへのデータ伝送	・LAN接続によるデータ収録サーバから総合モニタリングサーバへのデータ伝送機能
観測機器の監視	・現地観測施設の機器の接続状況、データ収録状況、保存データファイルの監視。プログラムの動作状況の監視機能 ・動作状況の一覧表示機能 ・死活状況のログファイル出力機能
現地観測施設の環境監視	・現地観測施設の環境監視用PCに保存されている温度・湿度データの取得および表示機能
トラブル対策	・メンテナンス回線を通じたデータ収録サーバのリポート機能 ・メンテナンス回線を通じた現地観測施設のルータ、データ収録装置、環境監視用PCのリポート機能

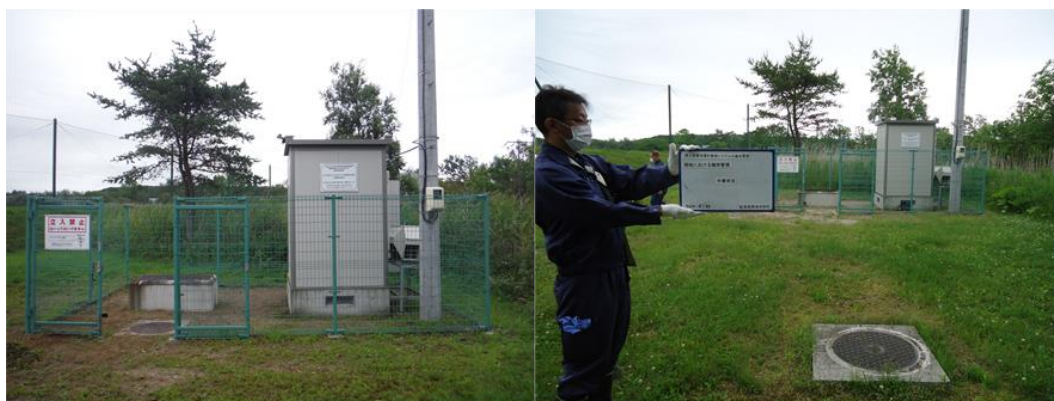
図 4.2-10 現地観測施設の全景（左；近景、右；アンカーマンホール含む）

苫小牧市の緑ヶ丘公園（苫小牧市清水町3丁目地内）内に掘削した深度約200mの観測坑の坑底に地震計を設置し、近傍に設置した観測建屋にデータ収録装置および周辺機器を格納している（以下、観測坑、地震計、データ収録装置等および観測建屋全体を「現地観測施設」と称する。）。一方、実証試験センターには、データ収録サーバと周辺機器を設置している。地震計による観測データは、現地観測施設のデータ収録装置においてAD変換された後、毎0秒を開始時刻とした1分間単位のWIN形式のデータファイル（以下、「WINファイル」と称する。）が作成^{*1}され、公衆回線を利用したVPN経由で実証試験センターのデータ収録サーバに伝送される。現地観測施設、実証試験センターに設置された機器およびVPN全体を「陸上設置地震計観測システム」と称する。図4.2-1に現地観測施設と実証試験センターの位置を示す。図4.2-2に現地観測施設の外観を示す。図4.2-3に陸上設置地震計観測システムの構成図を示す。

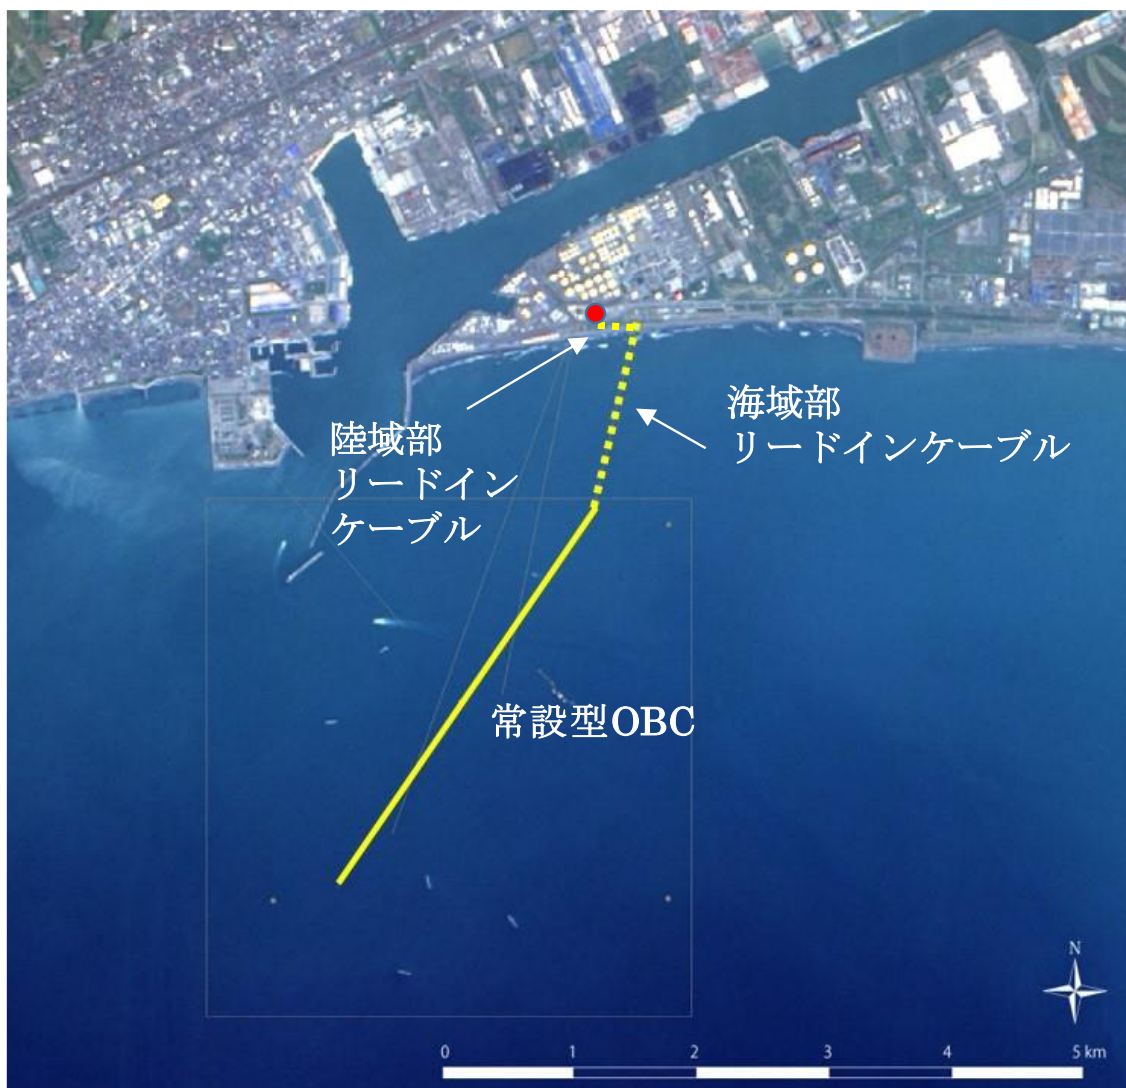
図 4.3-1 常設型 OBC 設置位置

2020年度を通して、常設型OBC観測システムによるデータ取得を継続実施した。図4.3-1に海底面下に敷設されている常設型OBC（実線）とデータ伝送ケーブル（破線）の設置を示す。

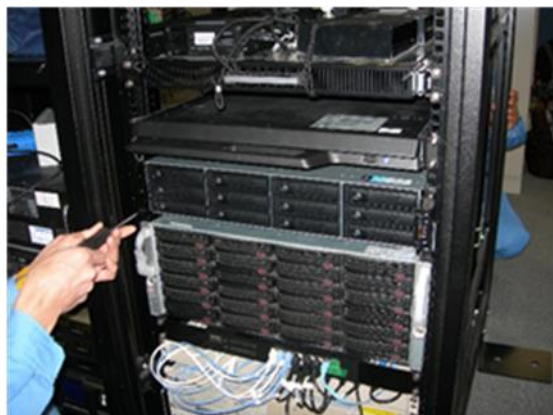
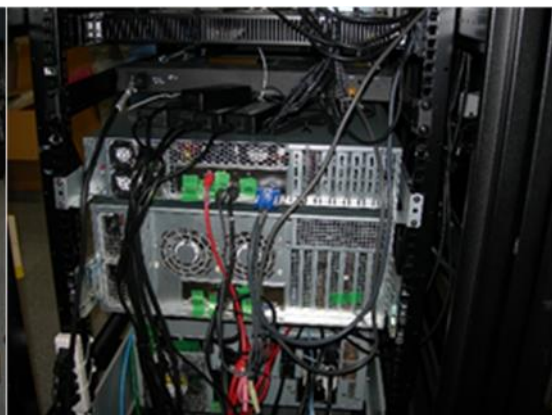
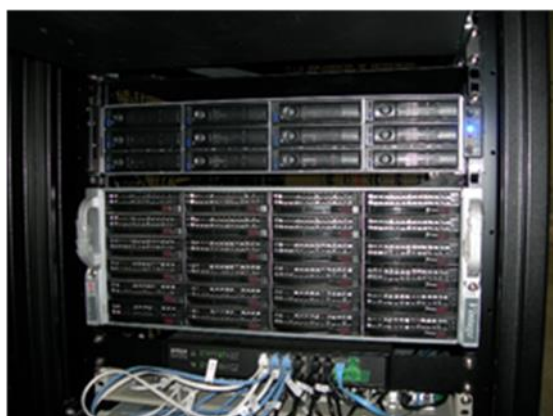
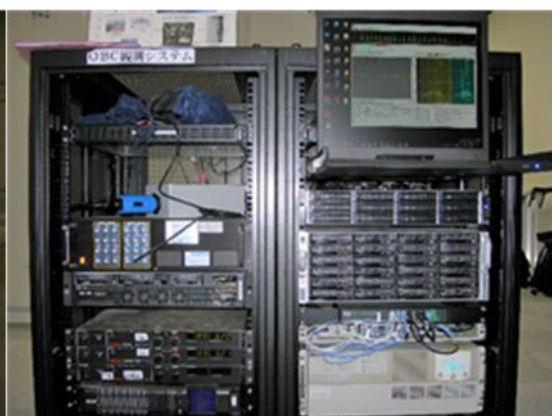
- 1) 15 日、バックアップ用テープドライブ（HP 社 LTO-5 オートローダ BL536B）の使用停止とラックからの取外し（テープドライブは資材置き場に保管）。
- 2) 新規の NAS サーバ（SYSTEM WORKS 社の POWER MASTER Server S5522）をラックに取付け、GeoRes の観測を停止し、これまで使用していた NAS サーバ（JCS 社 NP5S-4U）をシャットダウンした後、新規 NAS サーバを起動しネットワーク IP アドレス他の設定（元の NAS サーバはラックに取付けたまま）。
- 3) GeoRes で取得した観測データが、新規の NAS に支障なく保存されることを確認した後、一旦観測を停止し、新規の NAS サーバの OS（Windows Server IoT 2019 for Storage Standard）と GeoRes の OS（Windows 10）のアップデート。
- 4) 停電時動作確認として、観測状態で強制的に電源を落とし（ブレーカ off）、システムシャットダウンの正常実施と電源 on による自動起動を確認。
- 5) 17 日夕方から連続観測状態に移行し、翌 18 日に観測データを確認。

作業状況他の写真を、図 4.3-10～図 4.3-13 に示す。更新した新規 NAS サーバの仕様を表 4.3-6 に示す。

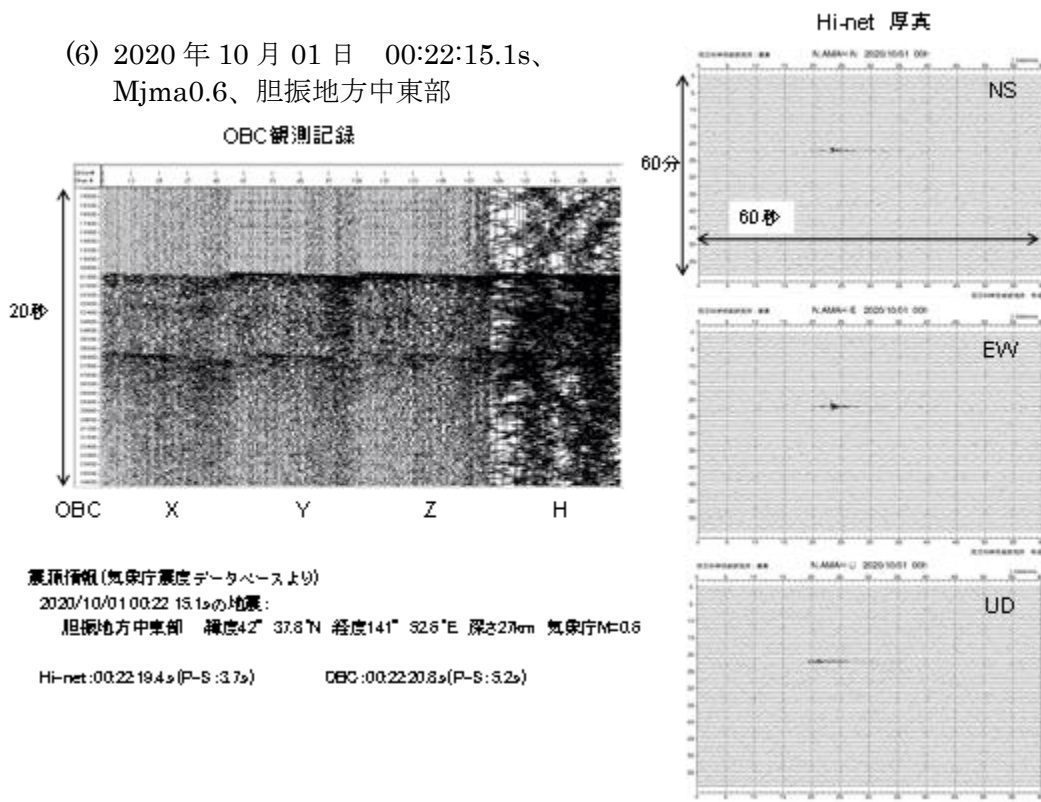
図 4.3-15 (6) 地震波到達時の波形記録例

図 4.3-15 (6)は、胆振地方中東部で発生した $Mjma=0.6$ の地震の観測記録であり、2018年9月6日に発生した平成30年北海道胆振東部地震の震源域または石狩低地東縁断層帯南部に位置する。OBC では陸側から沖側に向かうに連れて到達時間が遅くなっているのがわかる。OBC、Hi-net 厚真ともに P波、S波の識別が可能である。

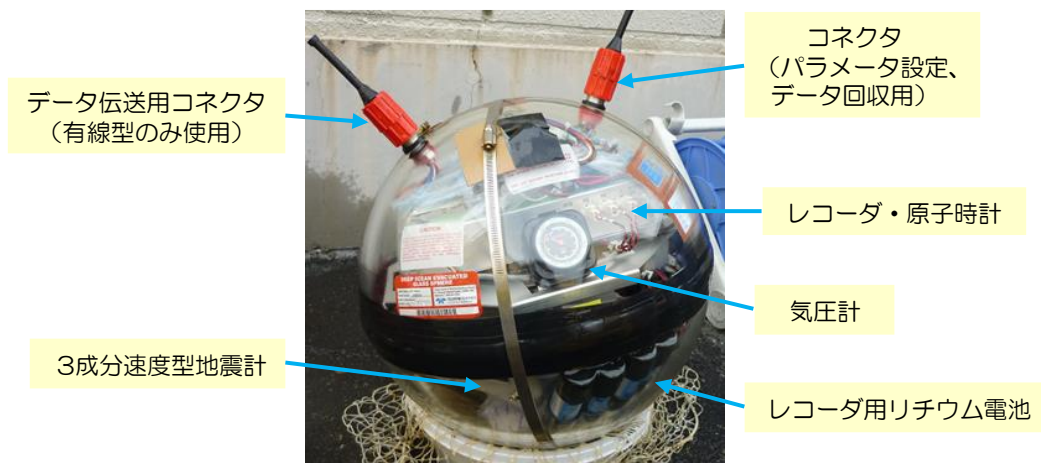
図 4.4-2 耐圧ガラス内部の様子

項目	仕様
受振器	3成分速度型地震計（固有周波数 4.5 Hz）
A/D変換	24bit $\Delta \Sigma$ 型
デシメーションフィルタ	最小位相型
サンプリングレート	50 Hz, 100 Hz, 200 Hz, 400 Hz
プリアンプゲイン	0 dB, 20 dB, 40 dB, 60 dB
最大入力電圧	2.048 V（プリアンプゲイン 0 dB 設定時）
ダイナミックレンジ	120 dB（サンプリングレート 100 Hz 設定時）
LSB（量子化単位）	0.00000048828125 V
内部記憶媒体	SSD（容量 128 GB）
通信ポート	シリアルポート 0：パラメータ設定、時刻較正に使用 シリアルポート 1：データ伝送に使用
駆動電圧	DC6 V～12 V
消費電流	0.3 mA（電源オフ時）/12 mA（スタンバイ時）/100 mA（観測時）/200 mA（SSD動作時）
クロック発生装置	セシウム原子時計（刻時精度： 1.0×10^{-9} ）
ケース	耐圧ガラス球（内径 40 cm）

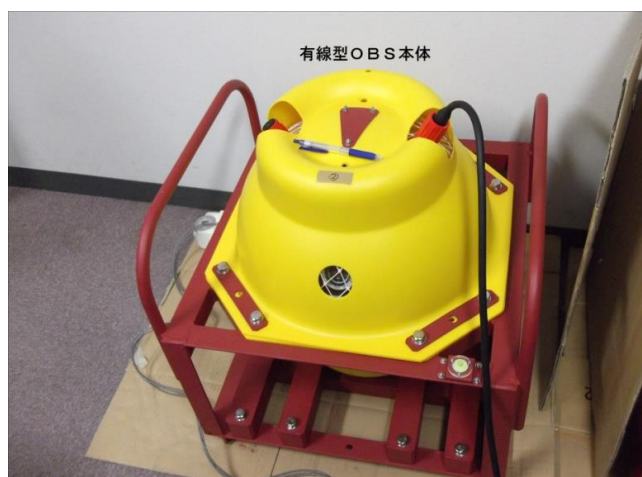
図 4.4-3 鉄製のフレームに固定した状態の OBS

*1) 海底設置容器は、上面（蓋）が海底面と同じ高さになるように埋設設置されており、有線型の設置容器は 2,300 mm×2,300 mm×(H)1,300mm、独立型の設置容器は 1,300 mm×1,300 mm×(H)1,000 mm のいずれも正方形の筒型。OBSによるベースライン観測開始に先立ち 2014 年度に設置された。

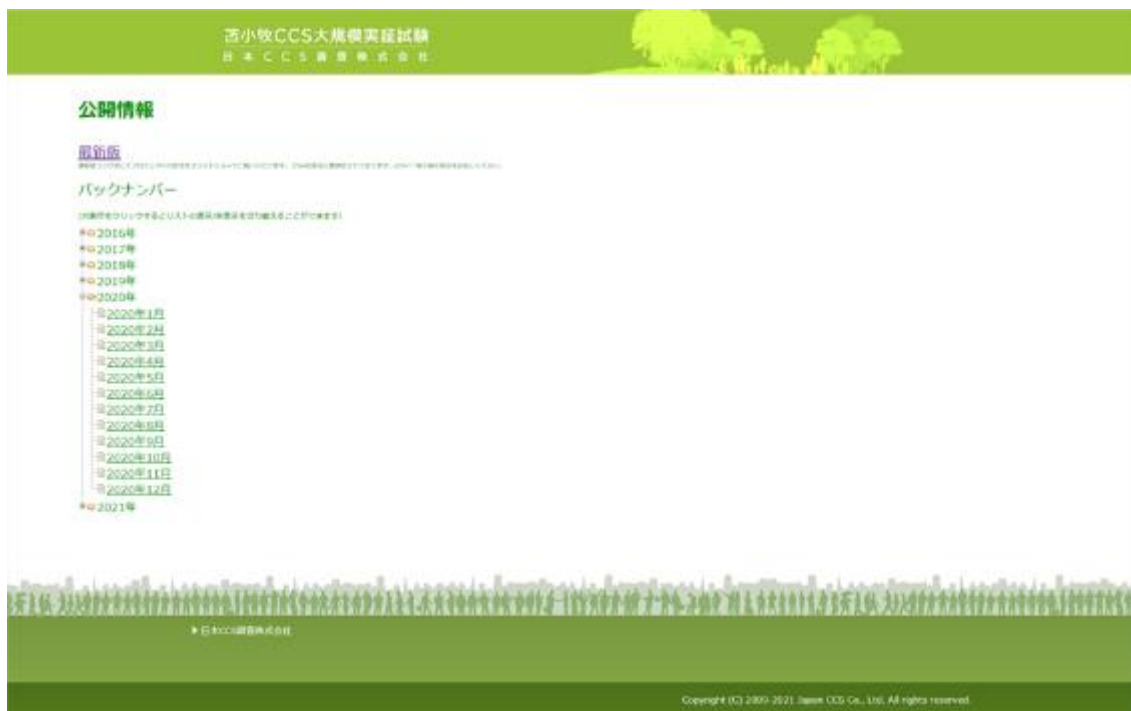
図 4.8-12 バックナンバーリスト表示画面

毎月の画面セットから自動画面切換およびテロップ機能をはずした静的コンテンツ（PDF形式）をバックナンバーとして管理しており、当社ホームページのバックナンバーダウンロード画面*3)に表示される年と月で階層化されたバックナンバーリスト（図 4.8-12 参照）からダウンロードすることができる。
