第4章 貯留したCO₂のモニタリング

2015年度までに3本の観測井（OB-1^{*1)}、OB-2^{*2)}およびOB-3^{*3)}内に設置した地震計、FBG^{*4)}センサー（温度・圧力を計測）、半導体圧力センサー、DTS^{*5)}、萌別層砂岩層と滝ノ上層T1部層の圧入地点の直上を横切る海底に敷設した受振測線長3.6kmの常設型OBC（Ocean Bottom Cable）、萌別層圧入地点直上とその近傍の海底に設置した4台のOBS^{*6)}（Ocean Bottom Seismometer）、CO₂の圧入地点の北西の陸域（緑ヶ丘公園内：苫小牧市清水町3丁目）に設置した地震計（以下、「陸上設置地震計」と称する。）および圧入井IW-1^{*7)}とIW-2^{*8)}に設置した温度・圧力計から成る観測システムを構築した。表4-1にモニタリングに使用した観測機器を示す。図4-1に各モニタリングの実施位置を示す。図4-2に観測システムの全体構成を示す。

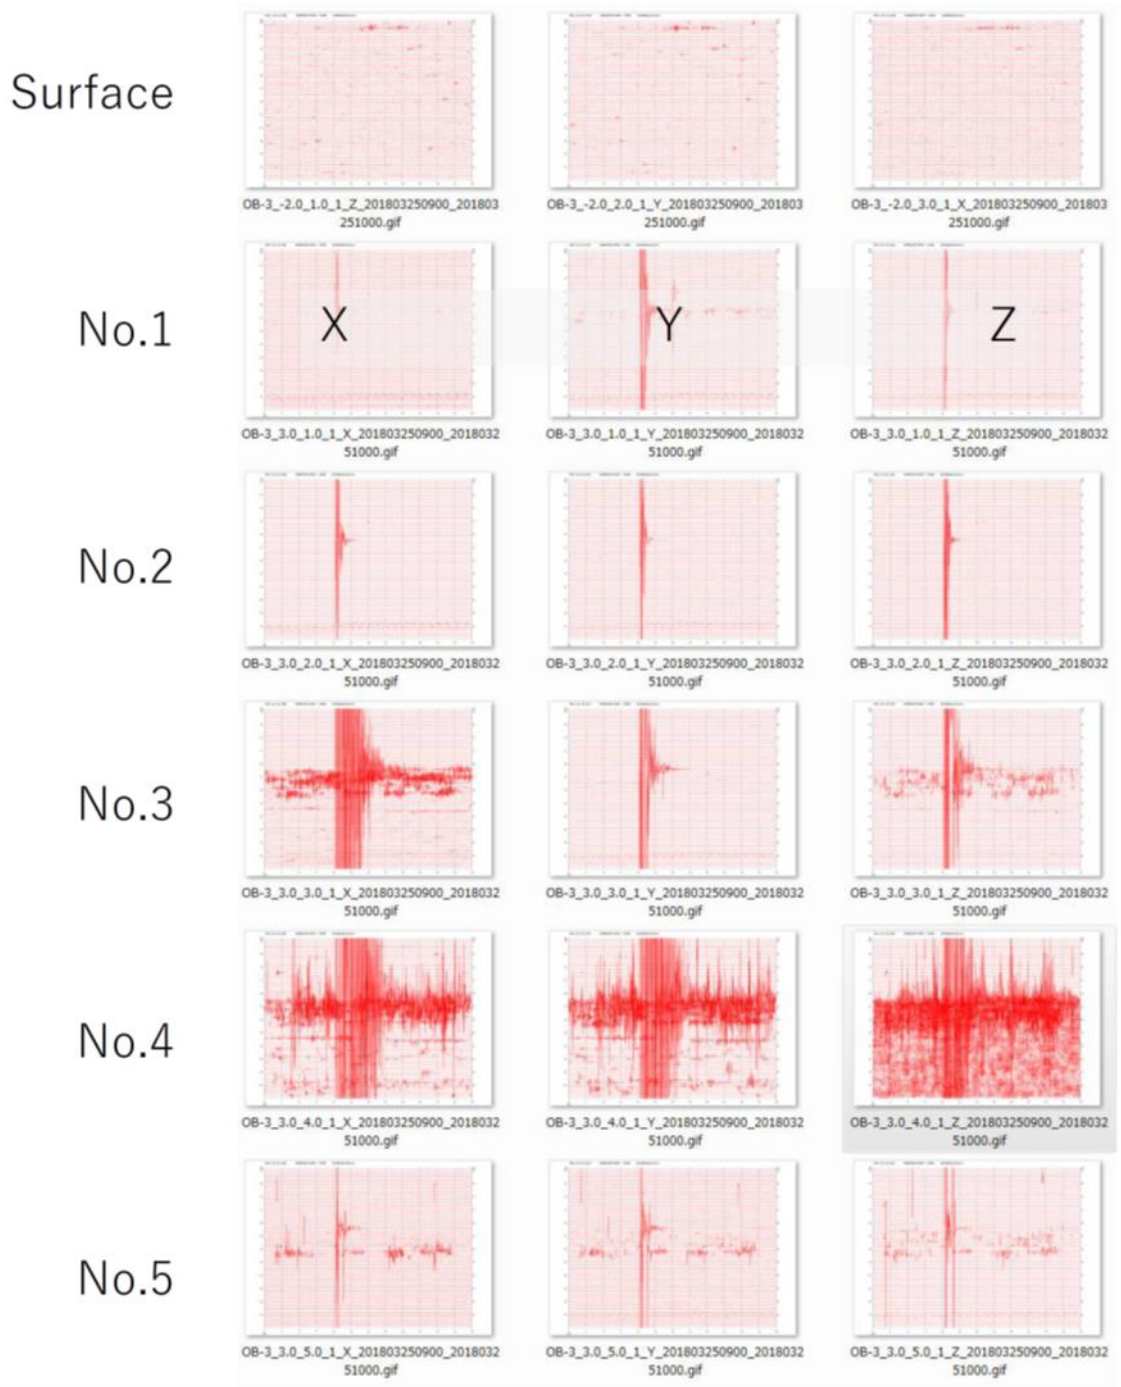
図 4.1-36 2018 年 3 月 25 日 9:00:00~9:59:59 の OB-3 地震計観測データ

しかし、No.5 地震計（設置深度 2,144m）の X 成分にバックグラウンドノイズが卓越するようになった。このノイズは経過観察することとした。

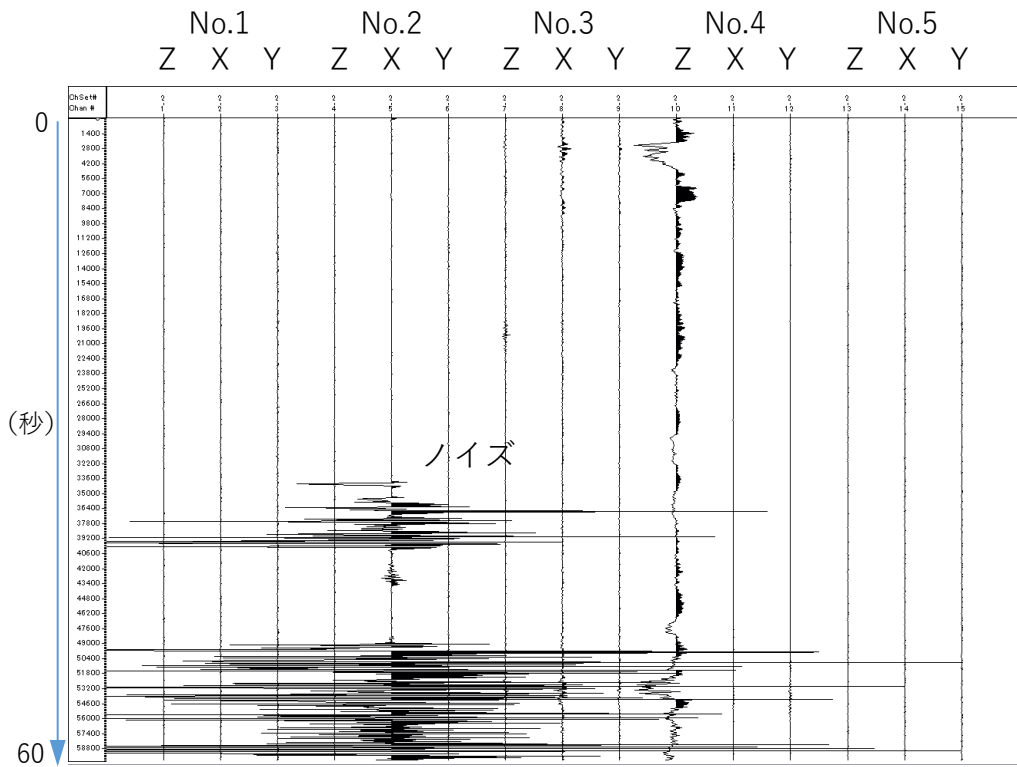
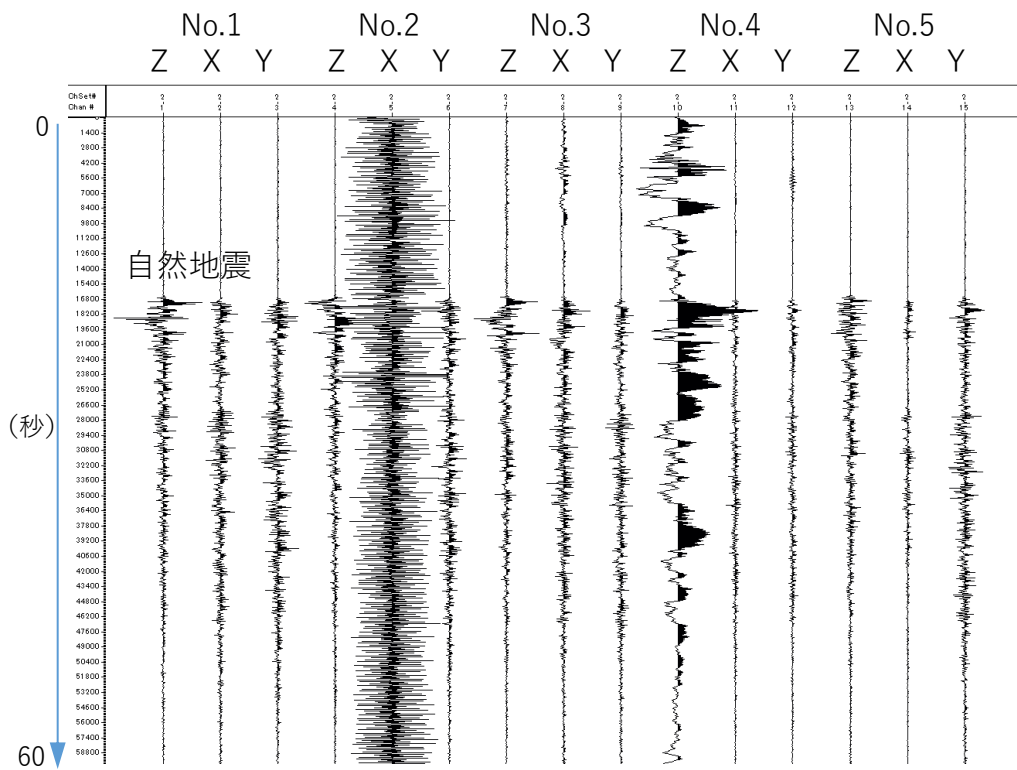
2018年8月4日10:00頃、OB-3のNo.2地震計のX成分のバックグラウンドノイズが大きくなる現象が発現したが（図4.1-41(1),(2)）、に示すように8月9日19:40頃には通常の状態に戻った（図4.1-42）。本事象の経緯・理由は不明である。

図 4.1-41(1) 8月4日 10:04~10:05 のOB-3 の地震計の波形データ

図 4.1-41(2) 8月4日 11:34~11:35 のOB-3 の地震計の波形データ

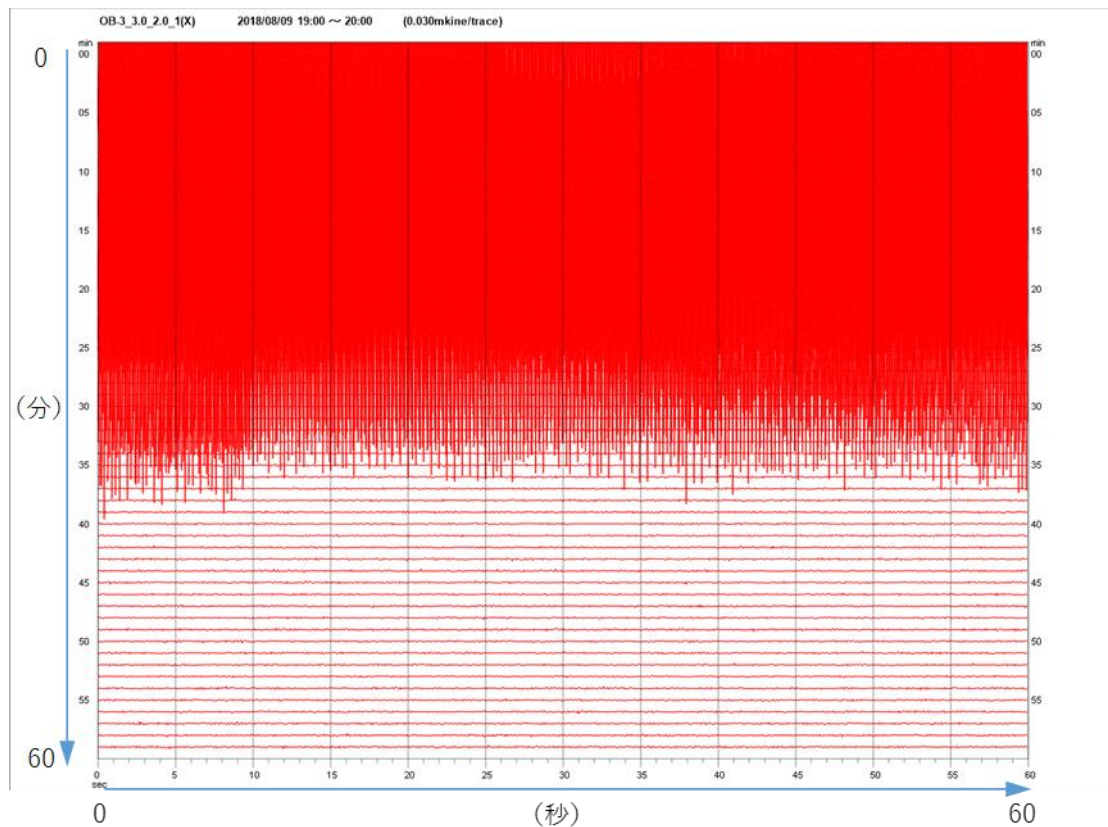
図 4.1-42 OB-3 の No.2 地震計 X 成分のデータ (8 月 9 日 19:00~20:00)

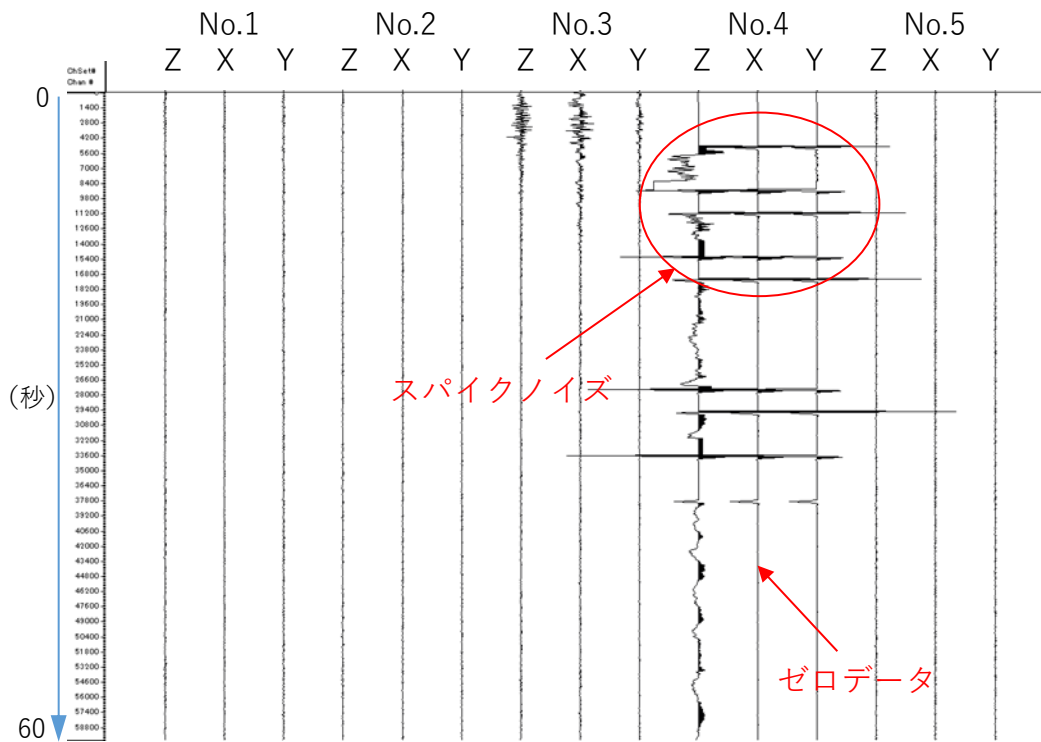
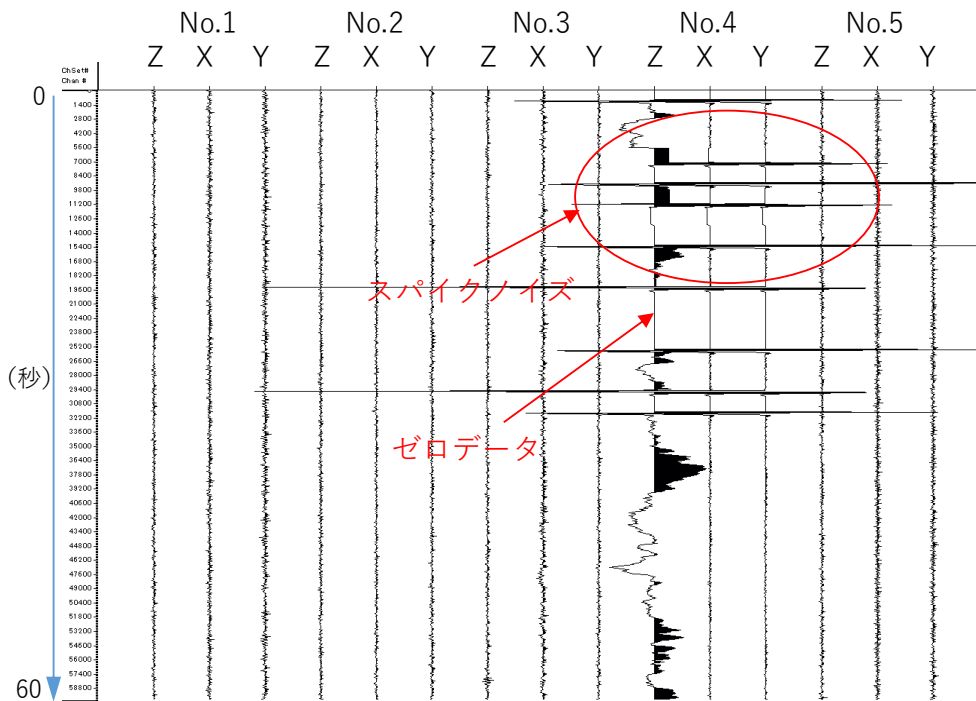
現象が発現した際に地震計データ収録装置に表示されたエラーログをメーカーに送付して確認した結果、地震計を含む計測ツールに異常が認められるとして交換を推奨されたため、翌月の坑内機器回収点検時に当該地震計 (OB-1 の No.2、OB-3 の No.4) を交換した。交換後、同様のエラーは発生していない。交換した地震計は、外観に異常は認められなかつ

図 4.1-43(1) OB-3 の地震計の波形データ (8月12日 08:11~08:12)

図 4.1-43(2) OB-3 の地震計の波形データ (8月15日 00:05~00:06)

たが、検査・修理のためメーカーに送付した。

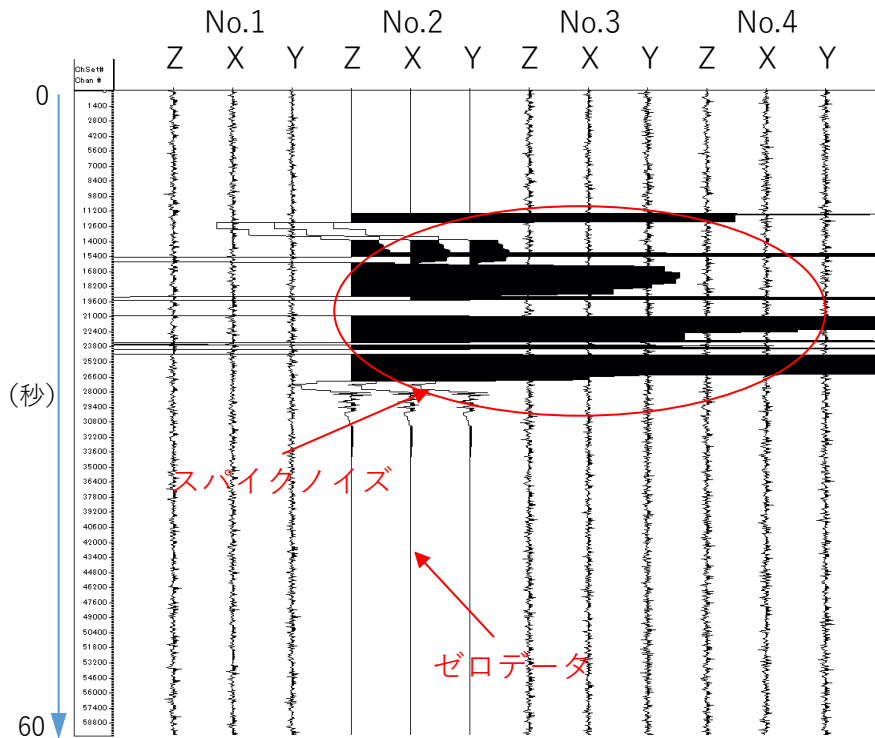
図 4.1-44 OB-1の地震計の波形データ（8月16日00:00～00:01）

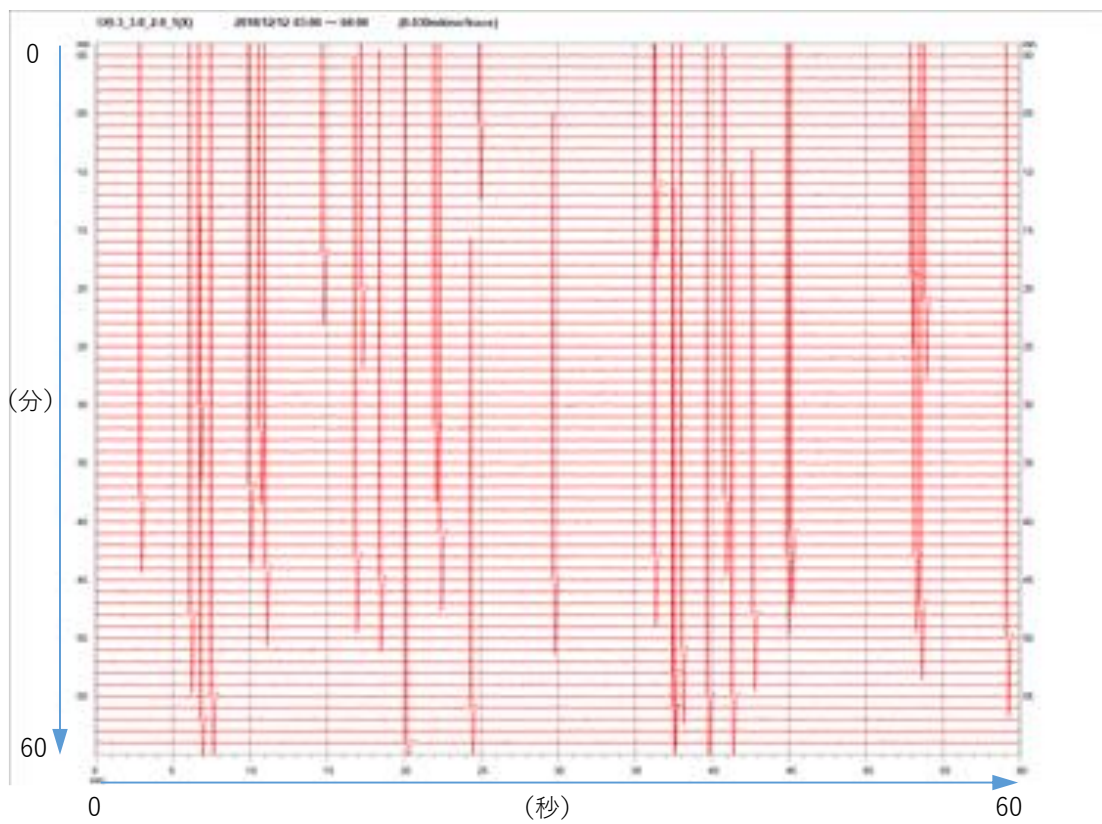
図 4.1-46 OB-3 の No.2 地震計の X 成分の観測データ (12月12日3:00~4:00)

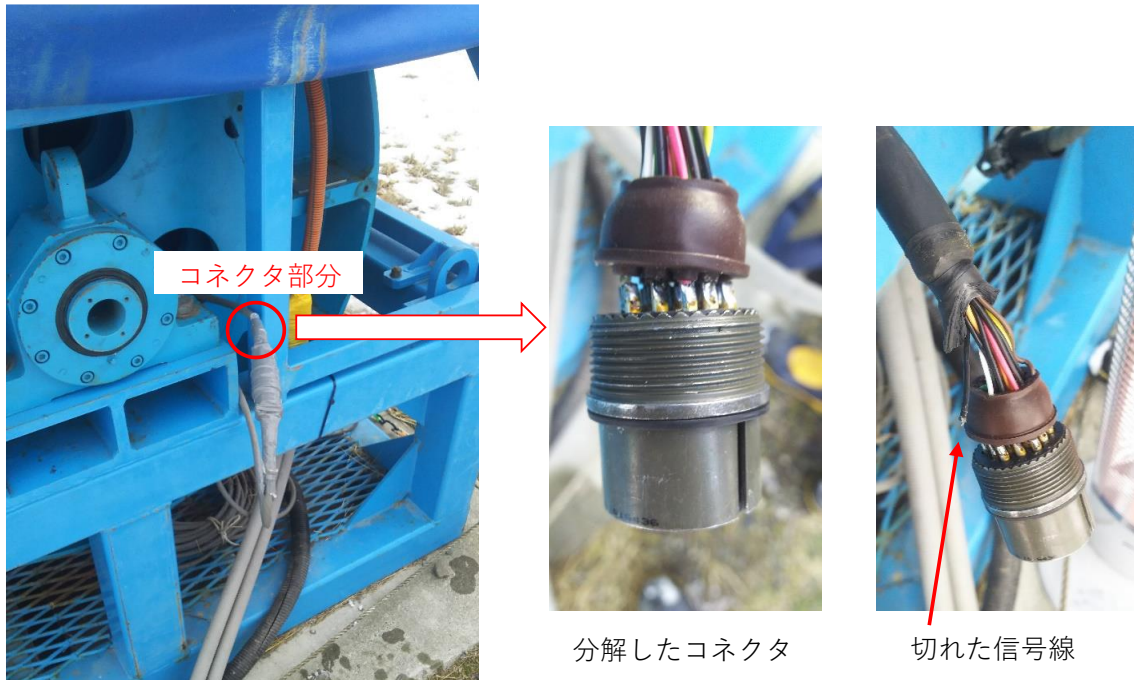
原因を特定するため、2018年12月11日に現地にてシステムのリブートを実施し、12月15日にGeoResを予備機に入れ替えたが状況は改善しなかった。12月16日にケーブルドラム脇のコネクタに劣化がみられたため、ケーブルドラムと端子台をつなぐコネクタを動かすと前述のエラーが発生した。また、コネクタを分解して少し引っ張ると信号線がはんだ付けした部分から切れる状態であった（図4.1-47参照）。応急処置としてケーブルとコネクタをはんだ付けで繋ぎなおした。以降は、システムエラーおよびスパイクノイズの発現はなくなった。

図 4.1-47 ケーブルドラム脇のコネクタ部分

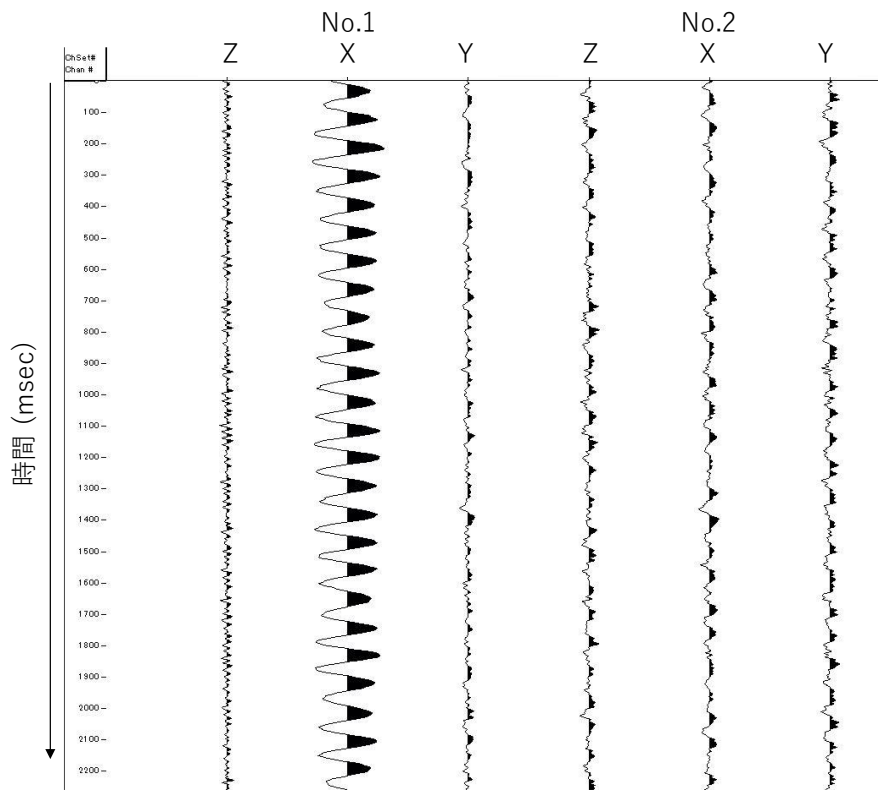
2018年12月22日以降、OB-2のNo.1地震計のデータ（X成分）に図4.1-48に示すような約10Hzのノイズが発現するようになり、図4.1-49に示すように17時12分過ぎからノイズが増えた。2019年1月7日にデータ収録装置のソフトウェアの再起動を実施したが状況は改善せず、1月29、30日の現地検時に地上配線等を確認したが異常は見られなかった。センサー異常もしくはセンサーと孔壁との間のクランプ不良が原因と考えられた。

図 4.1-48 OB-2 の No.1 地震計に発現したノイズの例 (12 月 22 日)

経過を観察するとともに、次回の回収点検時にセンサーおよび伝送ケーブルの異常の有無を確認する。

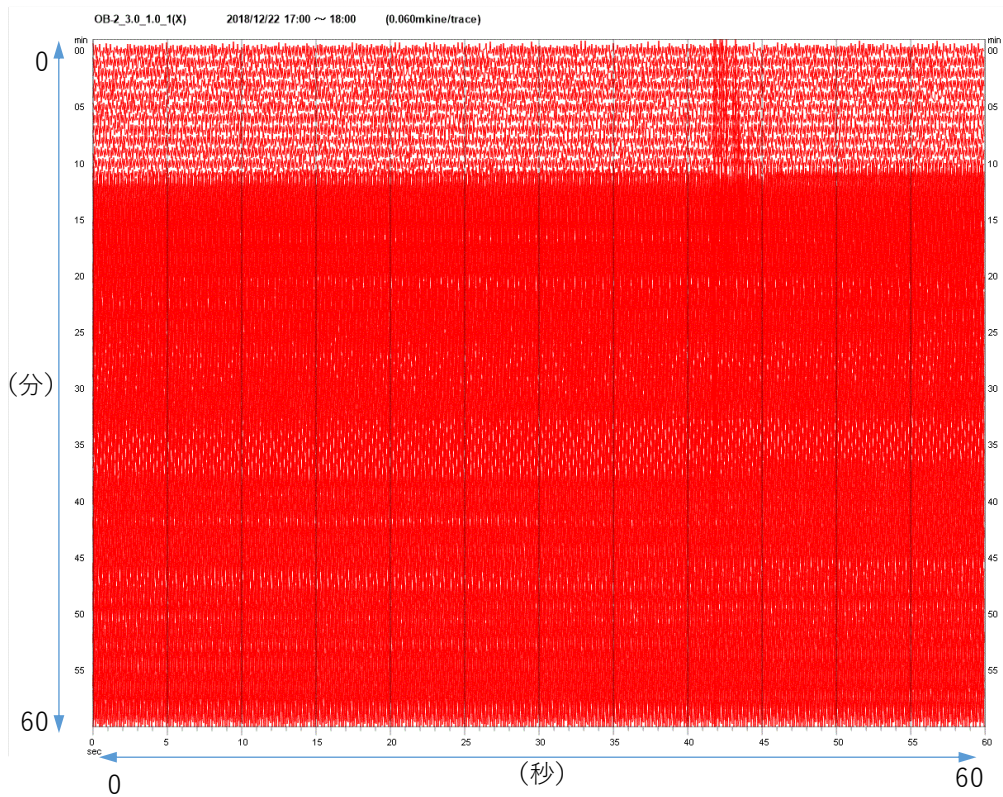
図 4.1-49 OB-2 の No.1 地震計の X 成分の観測データ (12 月 22 日 17:00~18:00)

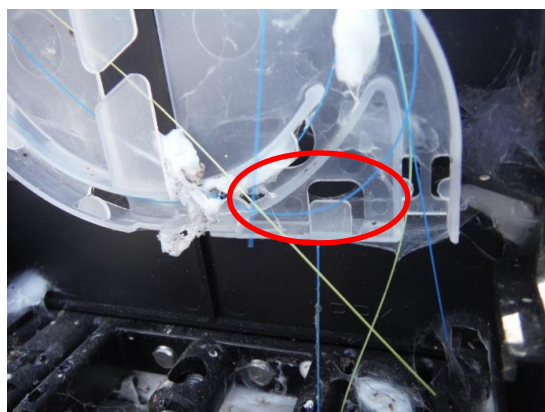
クロージャ内 (光通信線の断線)

中継ボックスの再設置、中継ボックス設置電柱と引込み柱間の通信線の張り替えを実施し、5月11日7:55に通信回線が回復し、実証試験センターへのデータ伝送が再開された。なお、5月7日の伝送停止から11日の伝送再開までの観測データは、データ収録装置に保管されており、事後に実証試験センターのデータ収録サーバにコピーして欠測は発生しなかった。図4.2-10に通信線中継BOXの破損および修理の様子を示す。

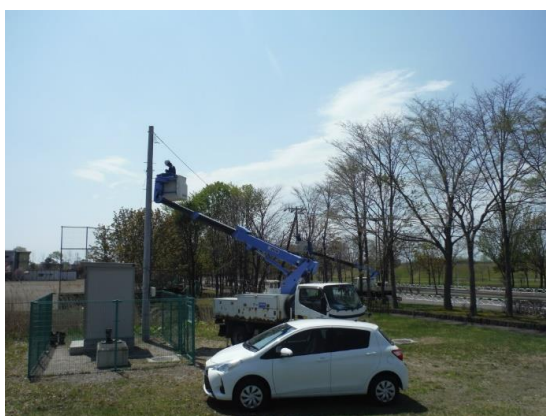
通信線張り替え工事の様子

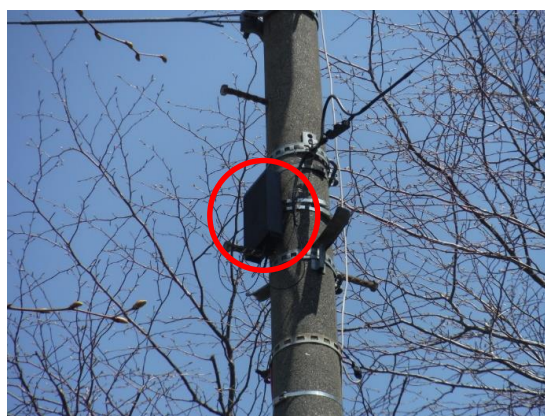
作業終了後の中継BOX

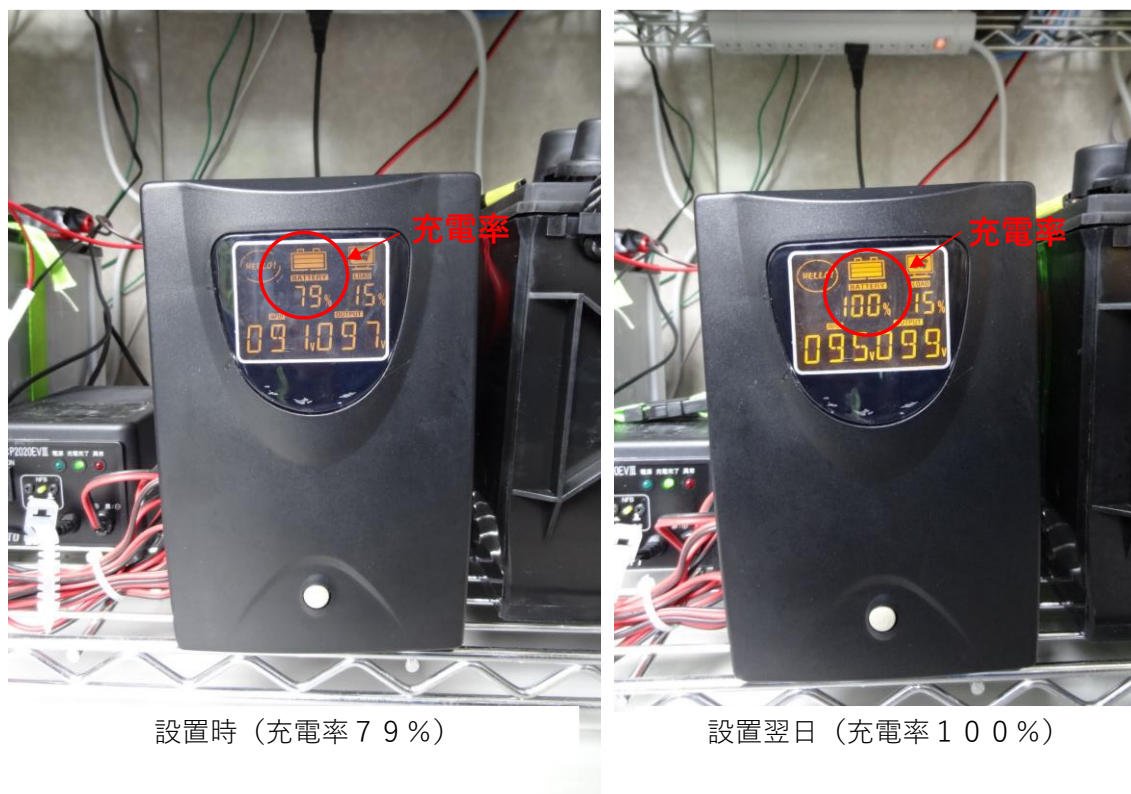
図 4.2-11 ポータブル蓄電池（後継機）の設置時と翌日の充電率の状況

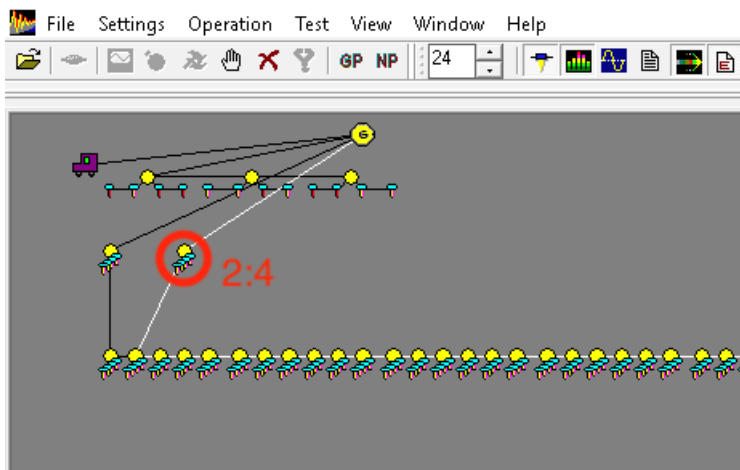
図 4.3-8 ブロック図（モジュール 2:4（S/N11543）の位置）

メーカー側からは、「図4.3-8のブロック図は、偶数チャンネルのテレメトリーでリピータモジュール内にあるモジュール2:4 (S/N11543) でエラーが発生していることを示しており、図4.3-9のモジュールのエラー発生状況を示す画面に表示されているEOB^{*22)}、BIAS^{*23)} (Bias Error) およびBLK Cnt^{*24)}は、GeoResから遠い側（海側）からモジュール2:4 (S/N11543) を経由して送られてくる偶数チャンネルのデータが正しくデコード（復号）されていないことを示している。一方、偶数モジュールのモジュール2:4 (S/N11543) の一つ沖側のモジュールは4:2 (S/N11607) にエラーは表示されていないことから、モジュールは4:2 (S/N11607) からモジュール2:4 (S/N11543) に到達する間にデータが破損したか、モジュール2:4 (S/N11543) のレシーバに問題があるかのいずれかであると考えられる。」との見解が示された。

2018年8月20日以降、エラーが連日発生するようになったため、応急処置として8月24日15:42にインターフェイスおよびOBCモジュールへの電源供給のリセット(OFF/ON)を実施した。この電源リセットにより2018年8月24日15:41~15:48の8ファイルが欠測となった。電源リセット後も頻度は落ちたがエラーの発生は継続した。

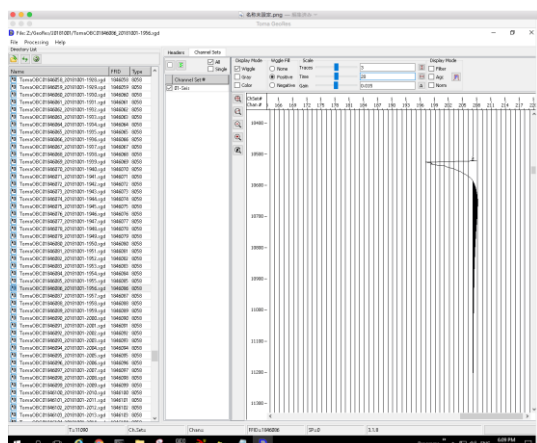
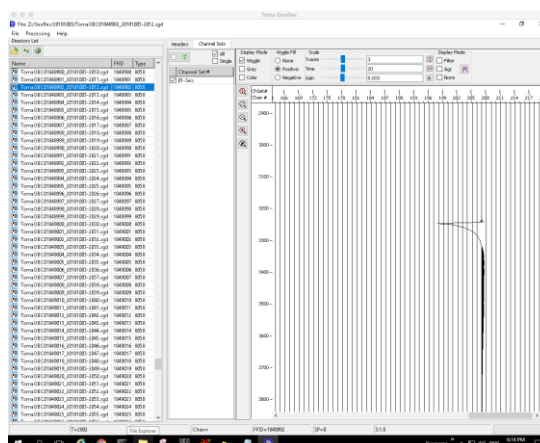
図 4.3-10 Ch208 に発生したパルス状のノイズ

2018年10月1日 19:56のノイズ

2018年10月3日 20:12のノイズ

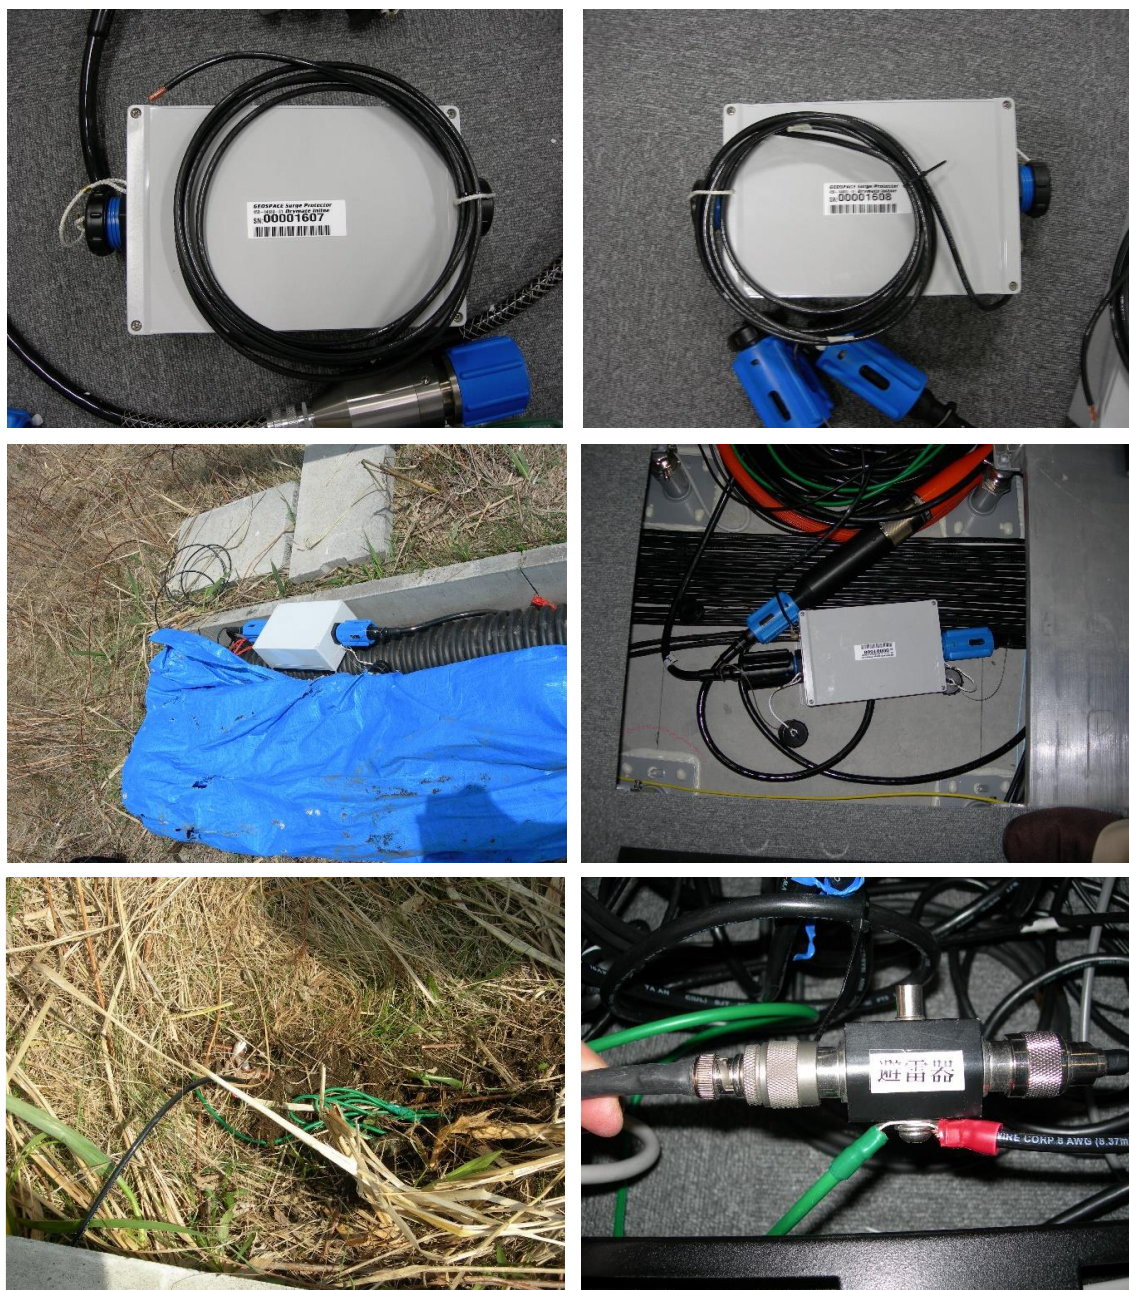
図 4.3-16 雷防護装置の設置時の様子（上左：S/N1607、上右：S/N1608）

図4.3-7に示すように、TB時刻ずれが発生した時間帯には苫小牧市近辺に落雷が多発し
 ており、TB時刻ずれ発生の原因は落雷の影響と考えられる。ただし、収録したデータは、
 2017年7月17日および9月23日に発生したような落雷の影響による異常な状態とは
 なっておらず、2018年4月に設置した雷防護装置((3)③参照)が有効に機能したもので
 あると考えられる。いずれの場合もTB時刻ずれを検知した監視スクリプトがデータ収録
 の停止・再開を行い2分以内に修正された。表4.3-5に落雷の影響と推定されるTB時刻ず
 れとその対応に伴い発生した欠測を示す。

図4.3-16に雷防護装置とその設置状況およびアース設置の様子を示す。

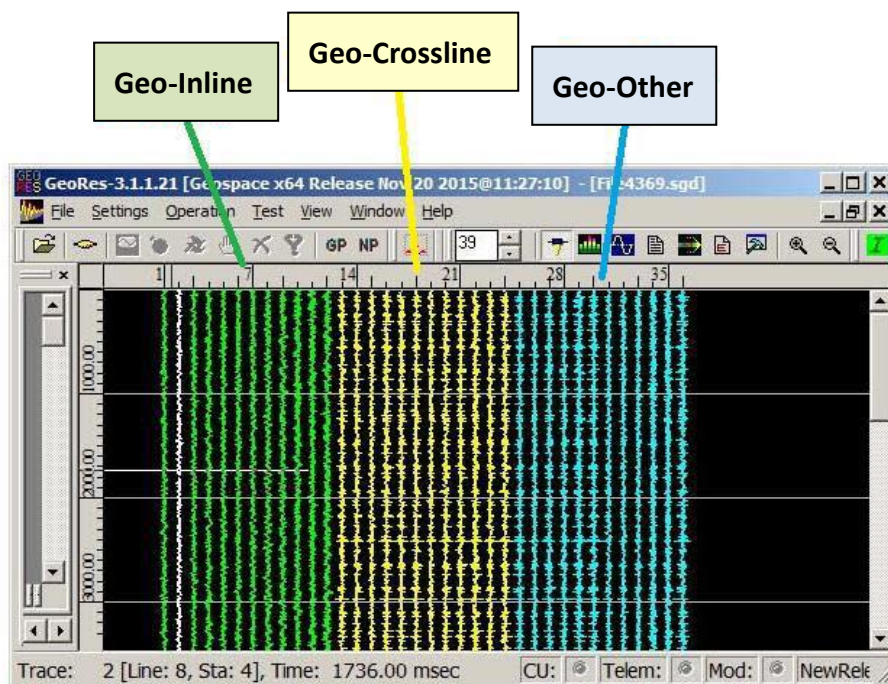
図 4.3-17 陸側から 24 番目までの偶数番のモジュールの波形記録例

24個のモジュールを有する1,200mのセンサーケーブルのFAR側電源回路を用いている12個の偶数番（陸側から通し番号で2,4,6,⋯,24）とその先（海側）8個のモジュールを有する400mのセンサーケーブルのNEAR側電源の電源回路を用いている4個の奇数番^{*37)}（陸側から通し番号で25,27,29,31）の計16個のモジュールのクロスラインには、2014年12月頃からスパイクノイズが出現することが確認されている。図4.3-17に2～24番目の偶数番のインライン（緑）とクロスライン2成分（黄、青）の波形記録例を示す。なお、スパイクノイズの振幅は、ジオフォンデータのノイズフロアを若干上回る程度（10～15 μ V程度）で、バックグラウンドノイズが大きい場合には視認できない。2017年度には、システム検査としてデッキケーブルを交換し、海側のリピータモジュール先のO/E（Optical/Electronic signal converter）部からの給電を実施したがノイズの発生状況を改善することはできなかった（ノイズの原因はリピータモジュールより海側にあることまで確認できた）。2018年度は4月24日にインターフェイスボックスに用意されている電源供給と信号入出力のための3つのケーブル接続用コネクタに順番にデッキケーブルを接続してデータ収録を行ったが、収録したデータに差異は見られなかった。

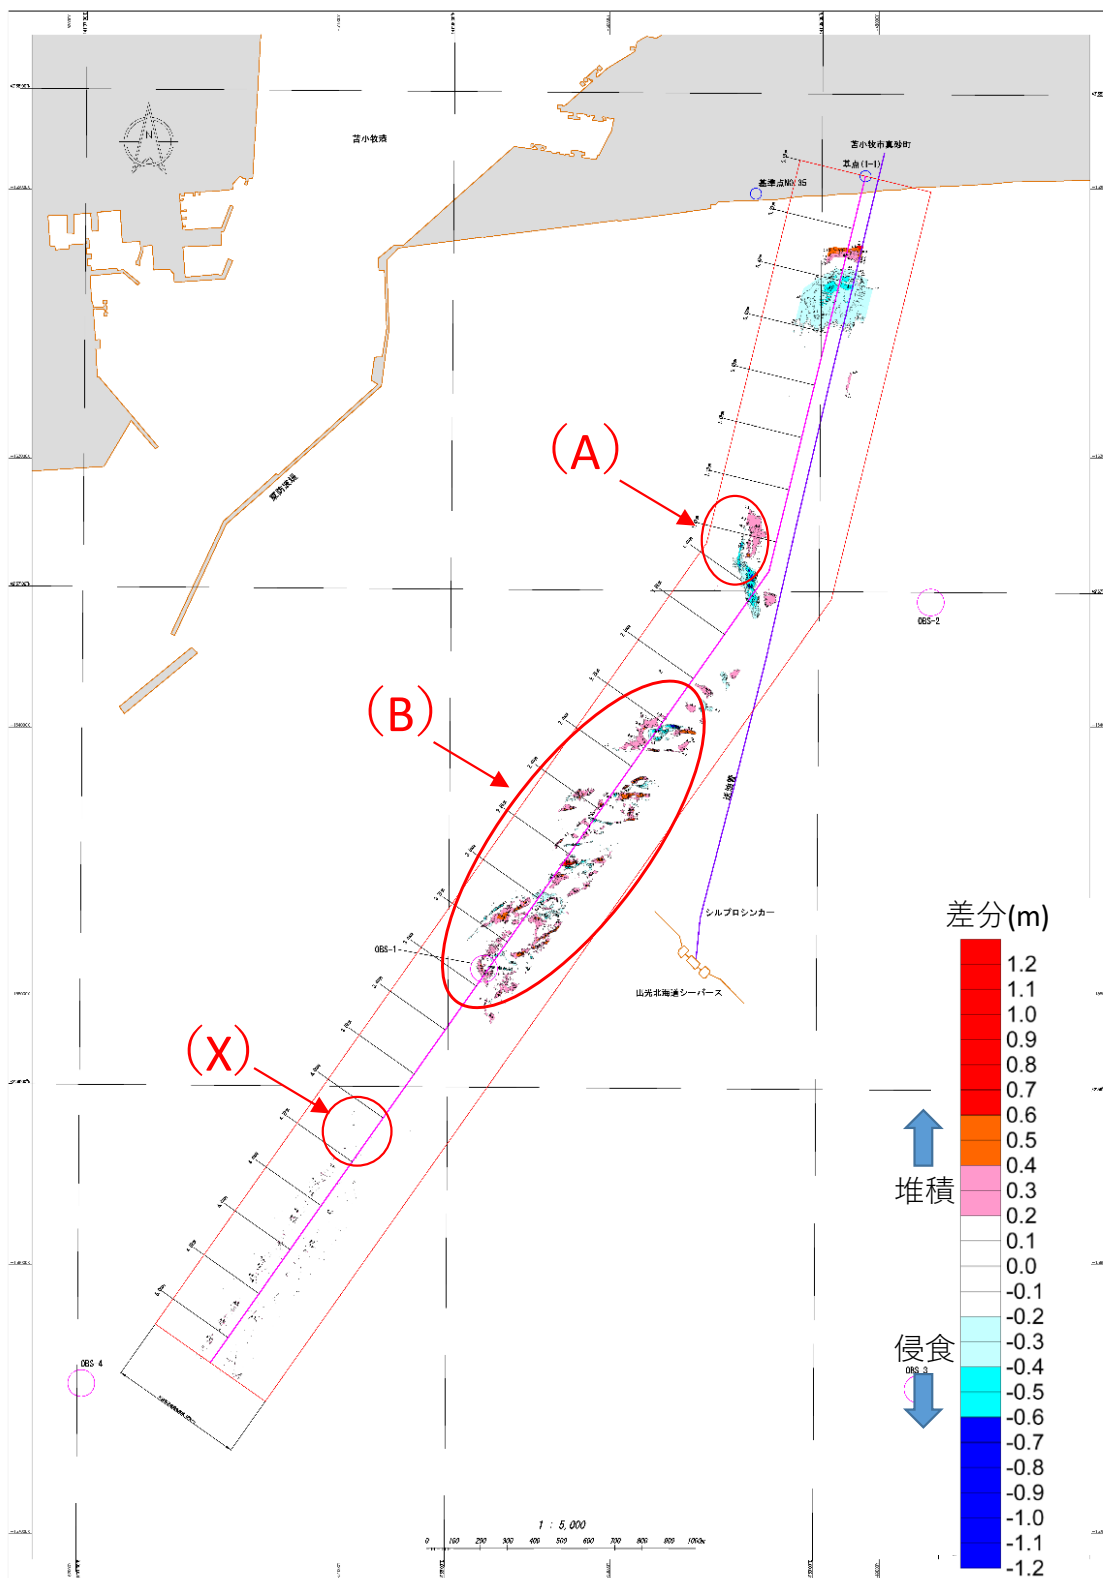
注) 出典：海上保安庁 平成 22 年 6 月 3 日刊行 「海図 W1033A 苫小牧港西部」を加工して作成
 図 4.3-30 水深差分図（2018 年度測量結果－2013 年度測量結果）

2018年度の測量結果と2013年度の測量結果から求めた水深の差分図（以下、「2018-2013差分図」と称する。）を図4.3-30に示す。KP0.25（海岸から約0.2km）付近に最大70cm程度の堆積域、KP0.4～0.6（海岸から0.3～0.5km）付近に最大50cm程度の侵食域が見られる。A海域には、堆積域の他にケーブルラインを挟むように最大60cm程度の南北方向の侵食域がみられる。B海域の沖側KP2.2～3.4（水深17～26m）には、地形形状に沿った堆積（最大80cm程度）と侵食（最大80cm程度）が見られる。

2016年度の測量でKP4.2付近（図4.3-27～図4.3-30に(X)として示す）に確認された追加埋設時のトレンチ跡と見られる深さ50cm程度の溝は、2017年度の測量では深さが20cm程度となり、2018年度の測量ではほとんど確認できない程に埋まった状態となった。トレンチ跡周辺の地形の変化を図4.3-31に示す。2016年度の測量でKP4.3～5.1に確認された最大深さ20cm程度の直線的な溝は、2017年度の測量で既に確認できなかったが、2018年度の測量でも確認できなかった。この海域は、2013年度の底質調査によりシルトの分布域であることが確認されており、アンカー等による曳き跡が数多く見られ、差分図にも大きな変化は見られないことから時間的な海底地形の変化は穏やかであると推定されていたが、時間をかけて土砂が堆積した結果と考えられる。

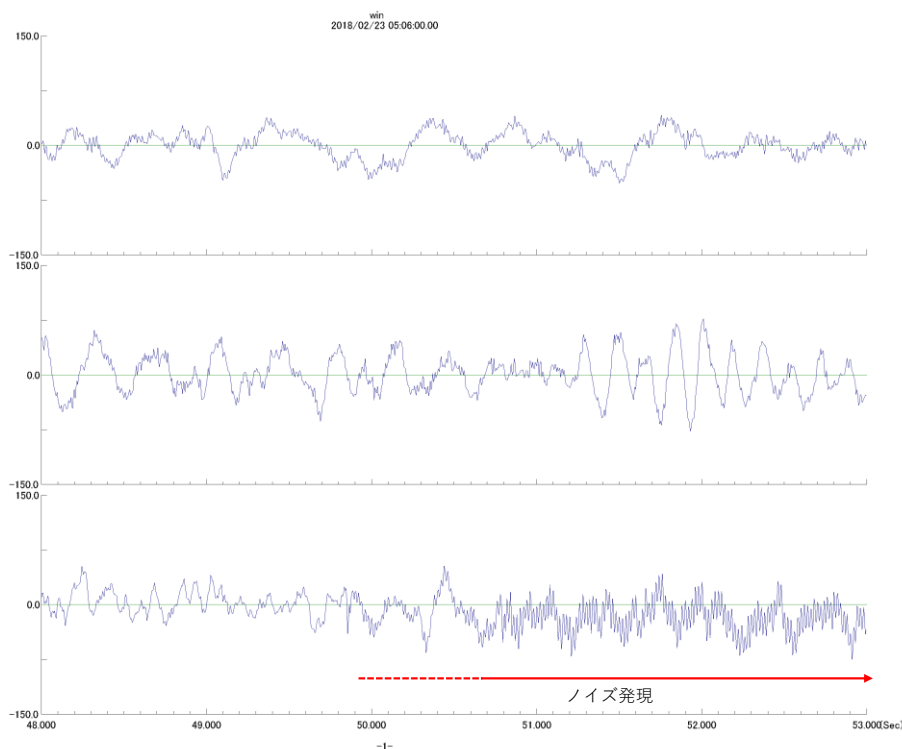
日時（2018年）	状況・対応等
2月23日 05:06:50 頃	有線型 OBS のアナログデータの EW 成分（CH3）に電源ノイズが発現（図 4.4-25 および図 4.4-26 参照）。
3月8、9日および 3月22、23日	現地調査を実施。アナログデータにデジタルデータ信号のノイズが重畳していることが判明。
—	リアルタイムデータ信号によるノイズを除去するフィルタ回路を製作。
4月12、13日	フィルタ回路をアナログ受信機に組込むもノイズは軽減せず。

図 4.4-25 ノイズ発現時のアナログデータ（2018/2/23 05:06:48~ 5 秒間）

日時（2018年）	状況・対応等
4月26、27日	再調査を実施。50Hzだけでなく100Hz成分のノイズがより大きく重畳していることが判明（オシロスコープで目視確認）したためフィルタ回路による対応を断念。
—	有線型OBSに出力信号を5倍にする増幅回路を製作・組み込み。アナログ受信機の前に入力信号を1/5にする分圧回路を製作。
5月15日	第2回OBS交換時に増幅回路を組み込んだOBSを設置（その後、回収した有線型OBSにも組み込み）し、アナログ受信機の前に分圧回路を組み込んだ結果、ノイズは軽減されたが発生前のレベルには戻らなかった。
5月25日	アナログ波形に異常が発現（図4.4-27参照）。
5月30、31日	分圧回路電源部の交換により異常は解消されたが、その後、アナログ波形の全てのチャンネルに約10分間隔で1~2秒のノイズが発現（図4.4-28参照）。
6月19、20日	OBS側とアナログ受信機内部のAD基盤に接続しているシグナルグラウンドを分割し、OBS側からのシグナルグラウンドとAD基板側のシグナルグラウンドを別個に筐体に接続し、その上で筐体を接地したところノイズは発生前とほぼ同じレベルまで軽減され、10分ごとのノイズも解消した（図4.4-29参照）。

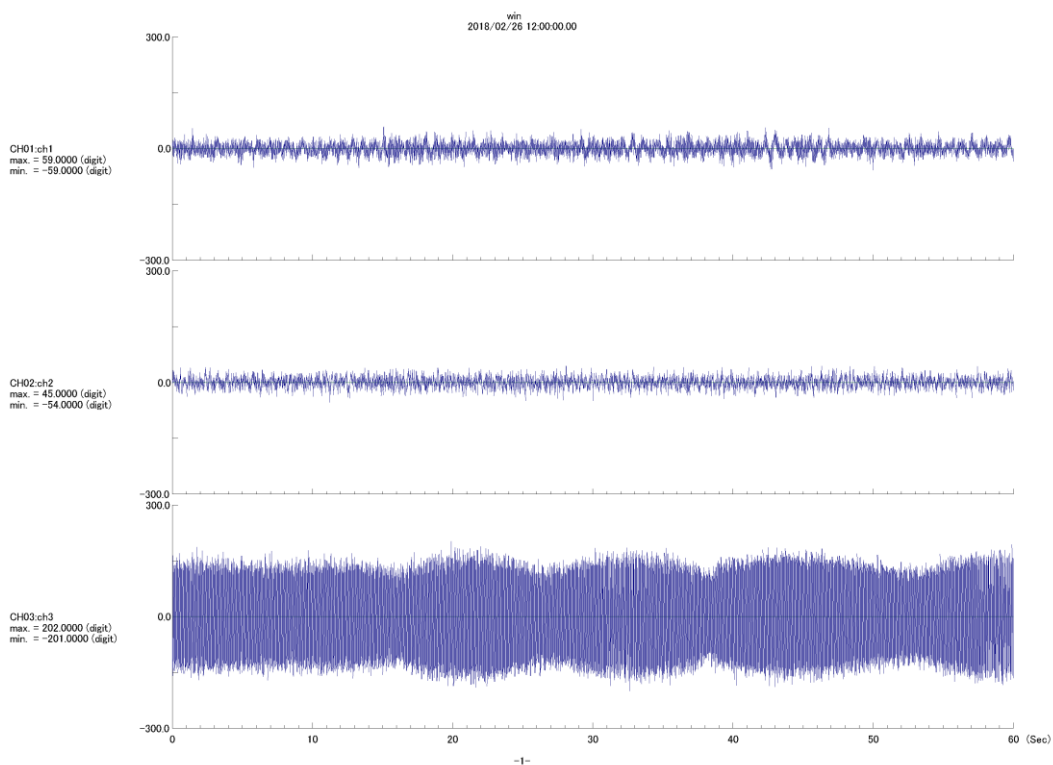
図 4.4-26 ノイズが乗った状態のアナログデータ（2018/2/26 12:00~ 60 秒間）

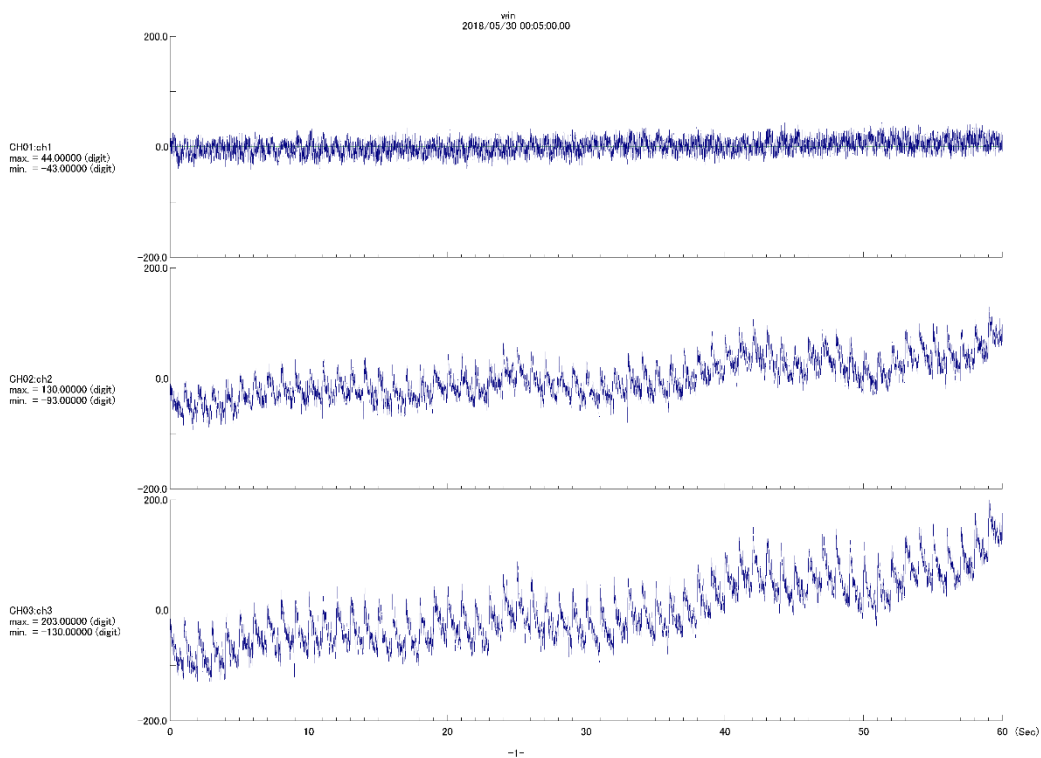
図 4.4-27 アナログデータ（3ch）に発現したノイズ（2018/05/30 00:05~ 60 秒間）

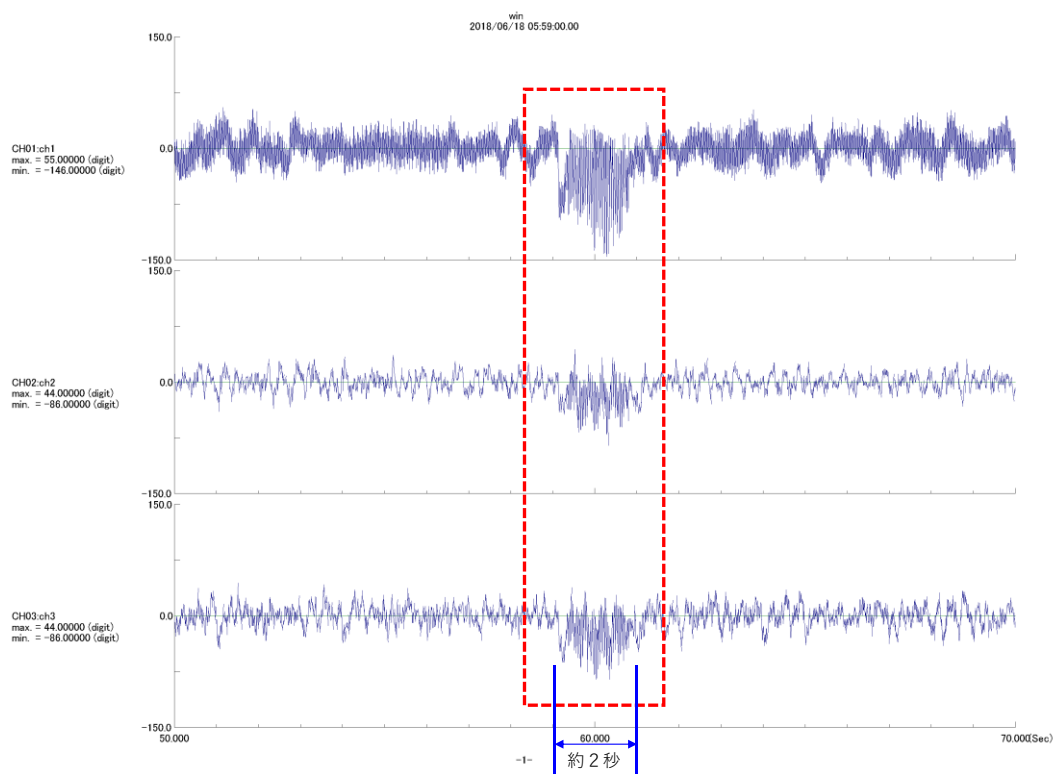
図 4.4-28 アナログデータの 1~2 秒継続するノイズ（2018/06/18 05:59:50~ 20 秒間）

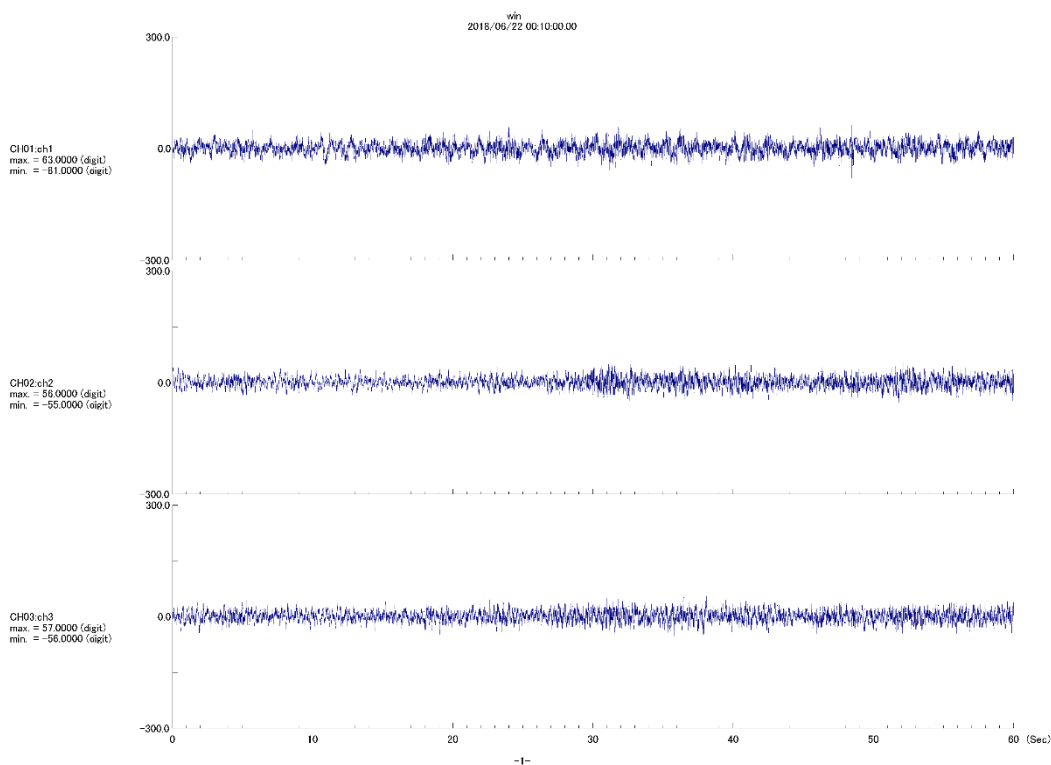
図 4.4-29 ノイズ発生前の状態に戻ったアナログデータ（2018/06/22）

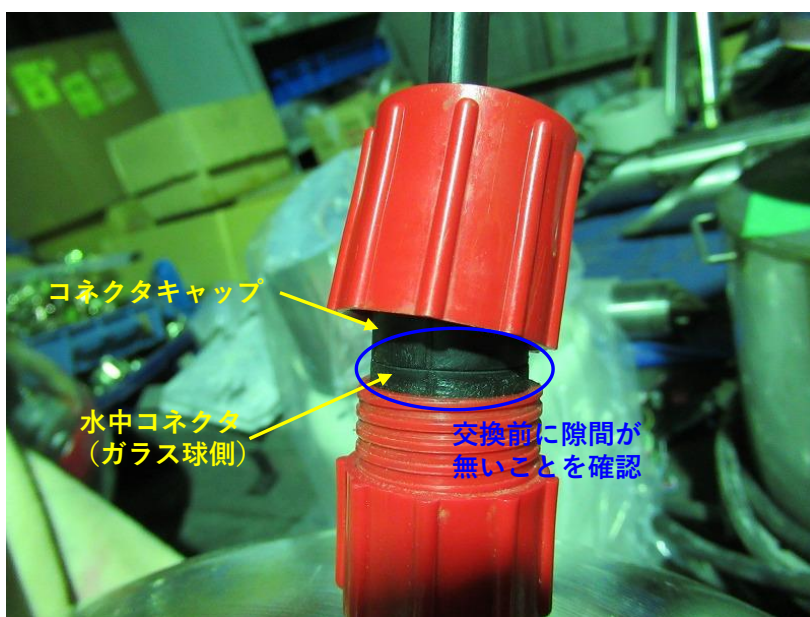
水中コネクタは防水仕様となっているが、コネクタのキャップの閉止が甘く、コネクタとキャップの隙間から浸水したと考えられ、浸水時に発生したノイズ等を有線型OBSのリアルタイムデータ伝送機能が不正コマンドと判定して一時的にハングアップ*6)したことが欠測の原因と推定された。一方、独立型OBSにはリアルタイムデータ伝送機能が組み込まれていないため、浸水によるノイズでのハングアップが発生しなかったと考えられる。

図 4.4-33 OBS の 12 ピンコネクタが隙間なく挿入されている状態

コネクタの腐食は耐圧ガラス球内部には及んでおらず、データ伝送用の16ピンコネクタにも腐食等は見られなかった。2018年5月の交換作業からは、図4.4-33に示すように、交換用OBSのコネクタとキャップ間の隙間が無い事の確認（目視）を徹底しており、以後、腐食は見られない。
