第4章 貯留したCO₂のモニタリング

2015年度までに3本の観測井（OB-1^{*1)}、OB-2^{*2)}およびOB-3^{*3)}内に設置した地震計、FBG^{*4)}センサー（温度・圧力を計測）、半導体圧力センサー、DTS^{*5)}、萌別層砂岩層と滝ノ上層T1部層の圧入地点の直上を横切る海底に敷設した受振測線長3.6kmの常設型OBC（Ocean Bottom Cable）、萌別層圧入地点直上とその近傍の海底に設置した4台のOBS^{*6)}（Ocean Bottom Seismometer）、CO₂の圧入地点の北西の陸域（緑ヶ丘公園内：苫小牧市清水町3丁目）に設置した地震計（以下、「陸上設置地震計」と称する。）および圧入井IW-1^{*7)}とIW-2^{*8)}に設置した温度・圧力計から成る観測システムを構築した。表4-1にモニタリングに使用した観測機器を示す。図4-1に各モニタリングの実施位置を示す。図4-2に観測システムの全体構成を示す。

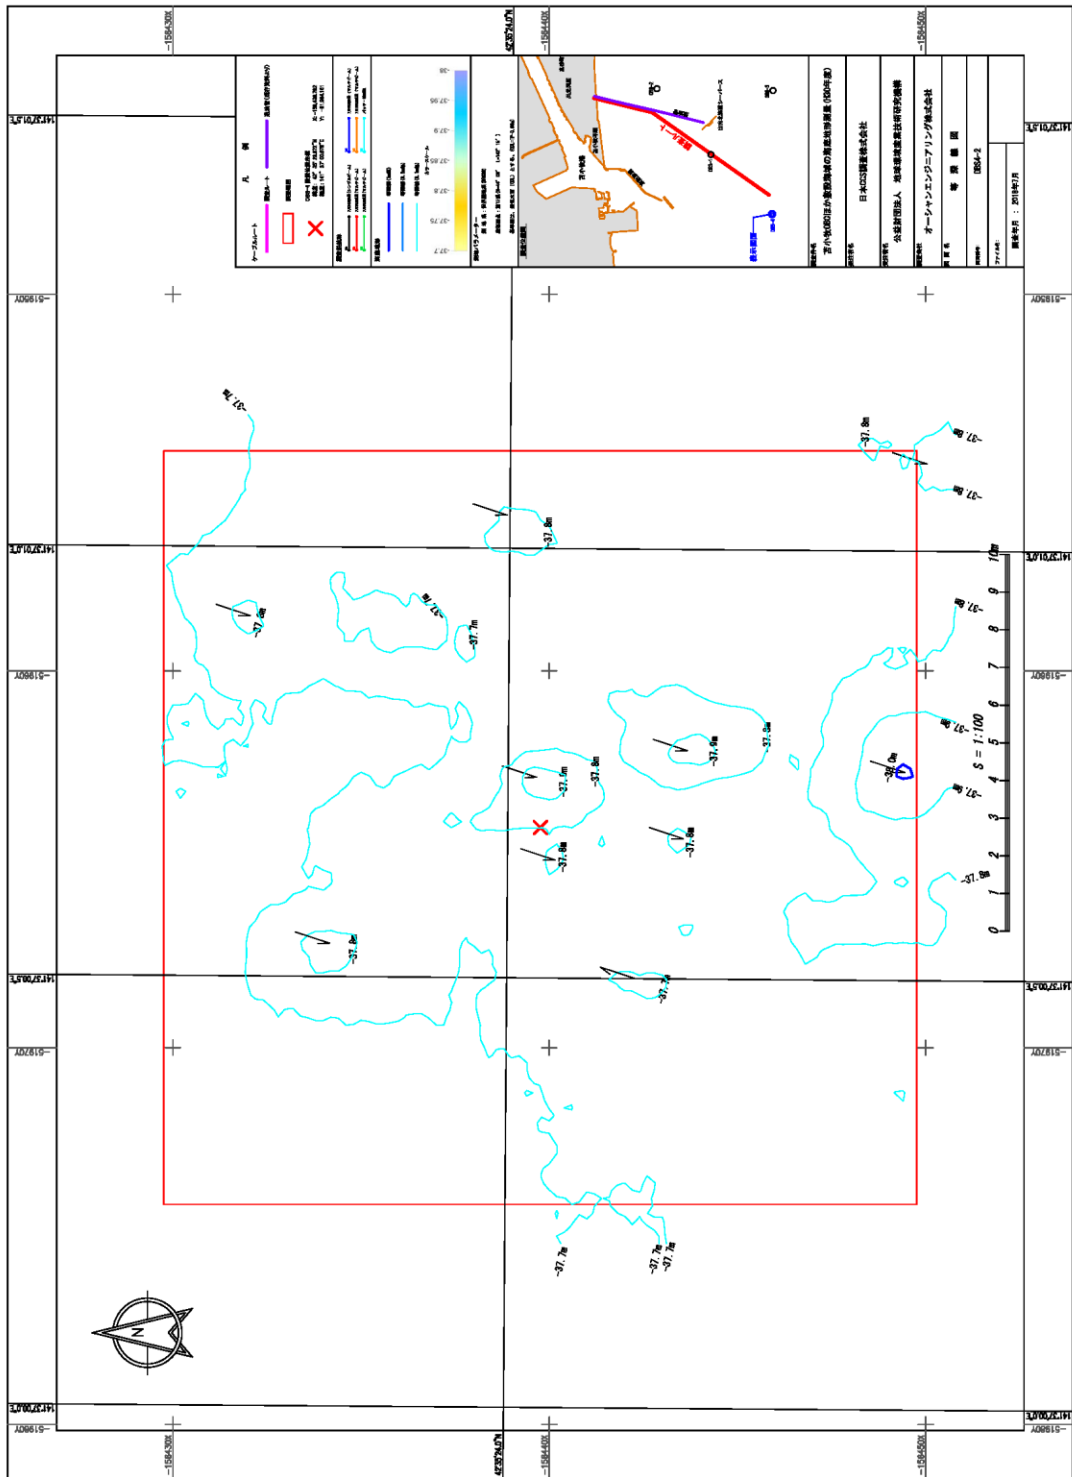
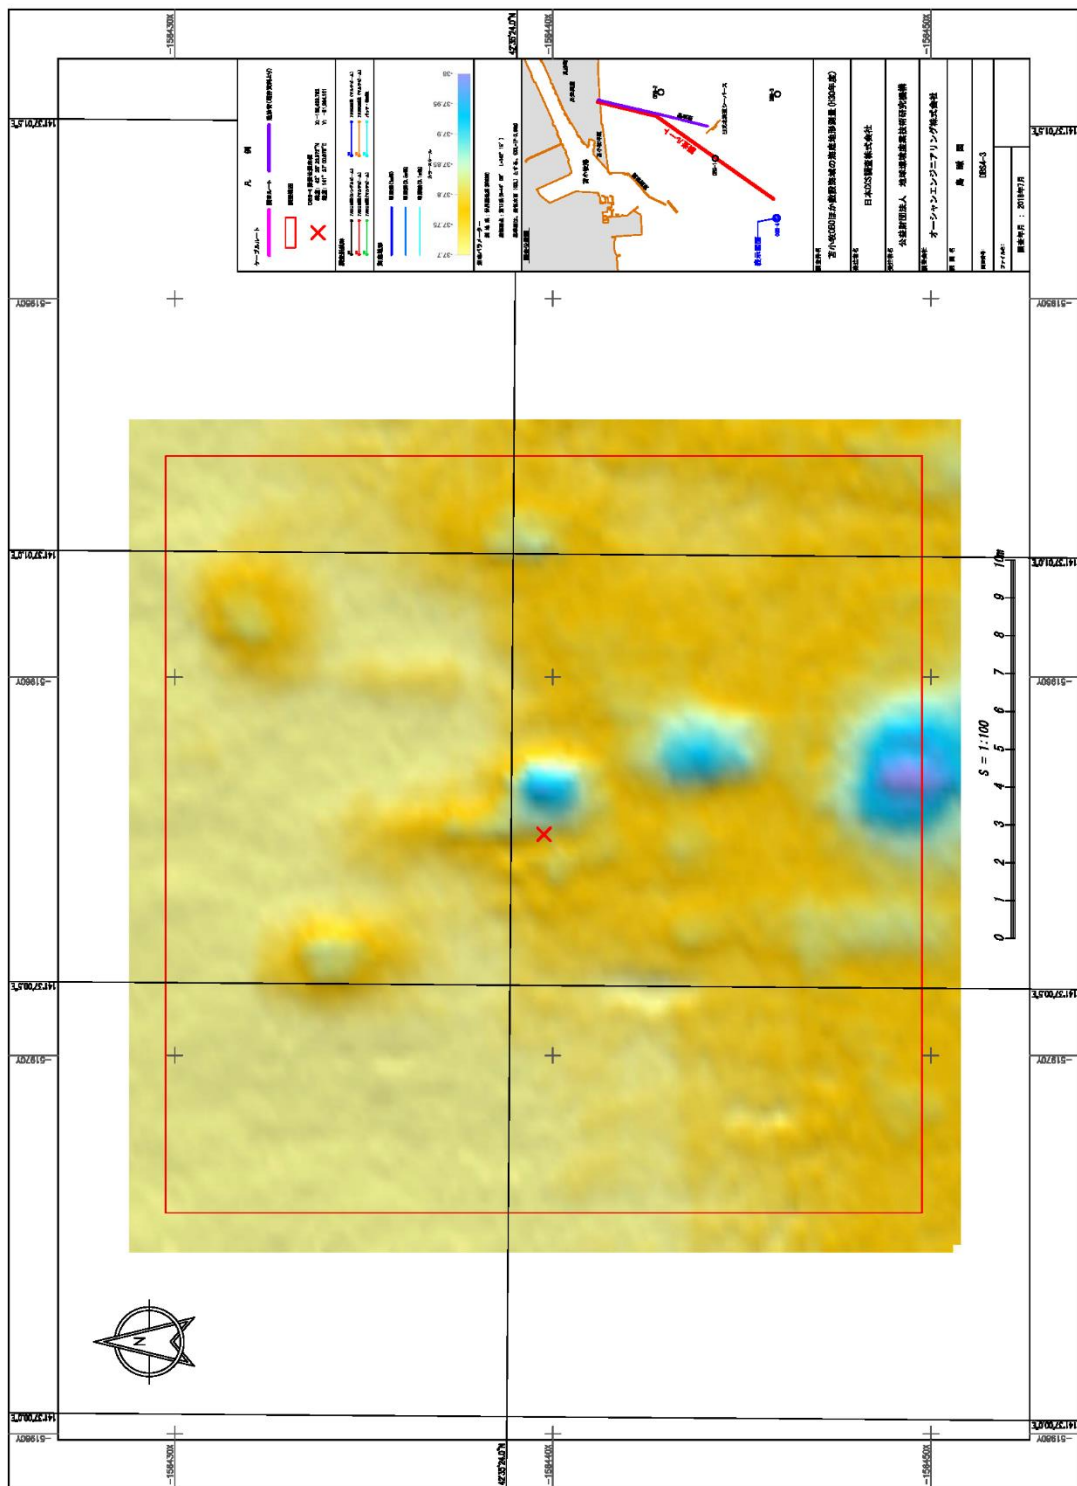
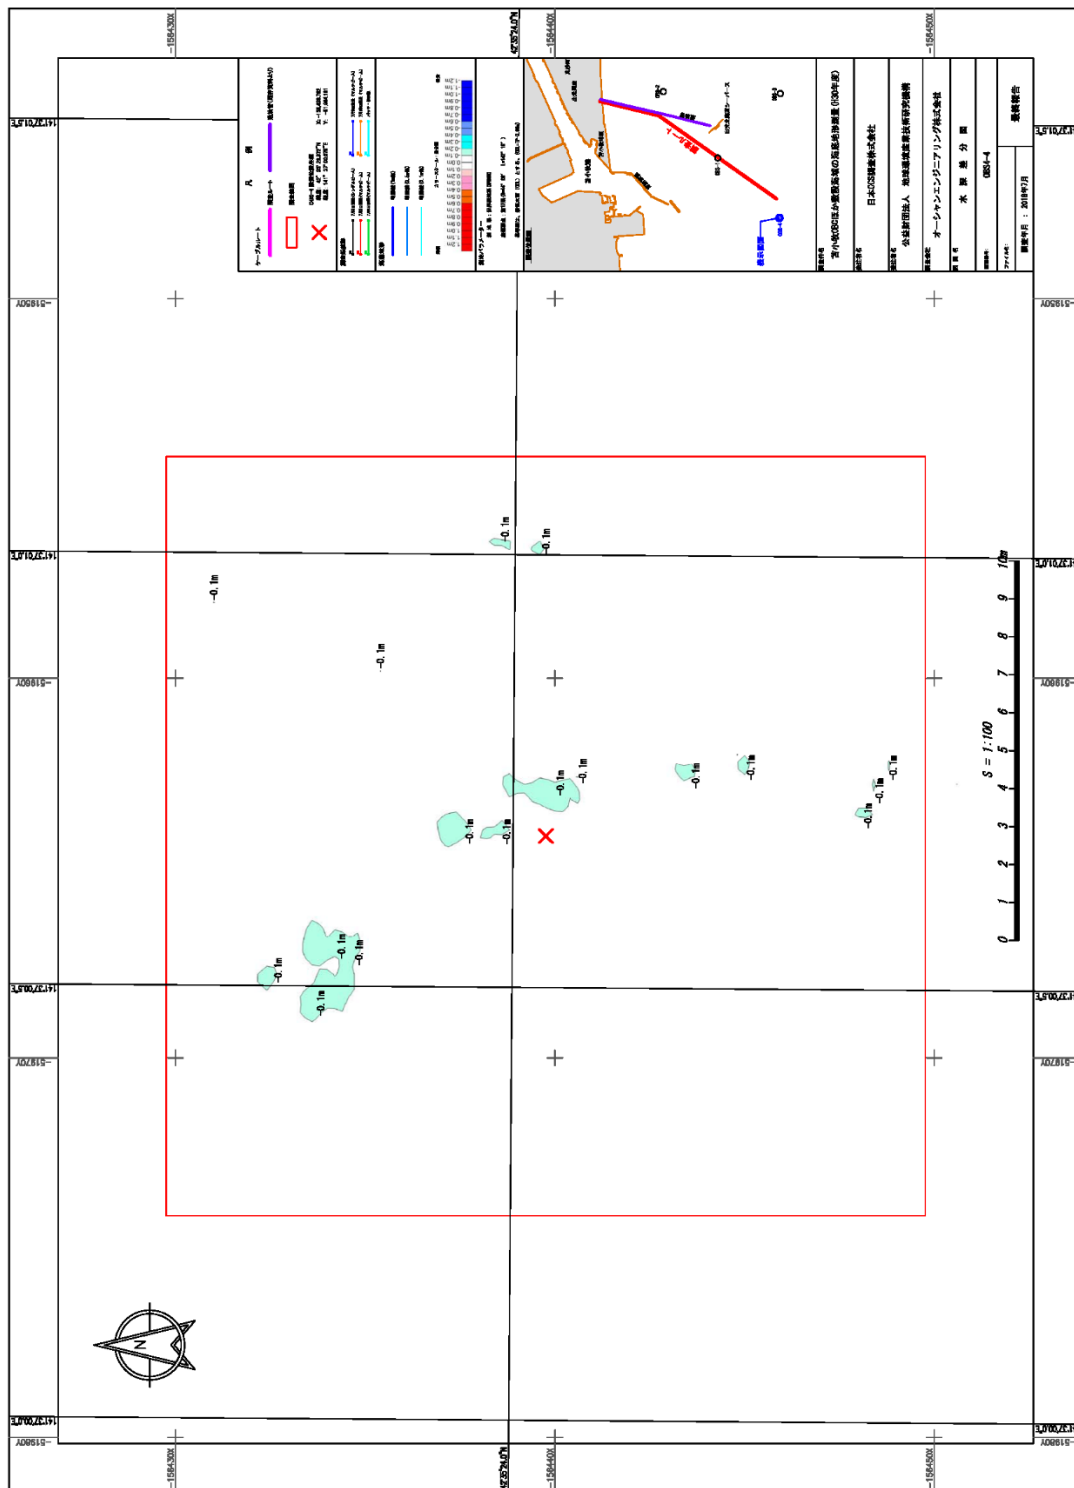
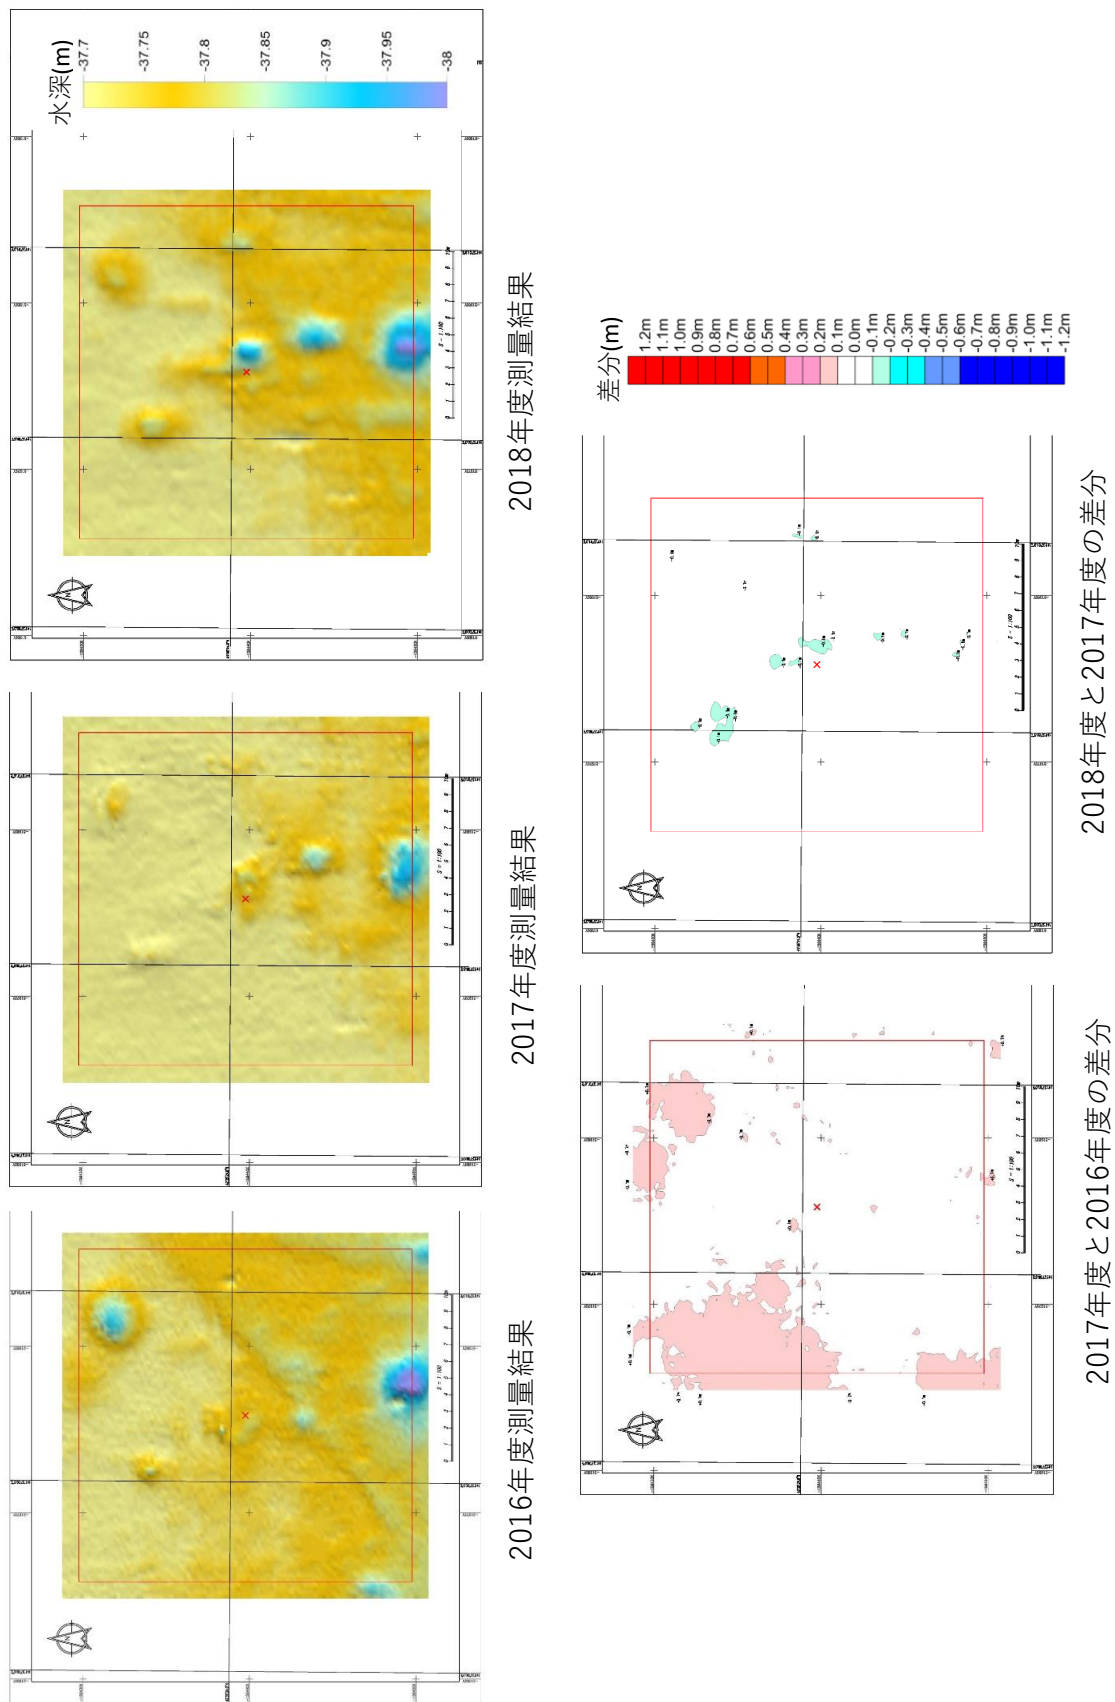
OBS-4 範囲の水深は、2016 年度測量では 37.7～38.0m、2017 年度測量では 37.6～37.9m、2018 年度測量では 37.7～38.0m と大きな変動は認められない。また、2017 年度の水深差分図では若干の堆積傾向が見られるのに対し、2018 年度の水深差分図では局所的に侵食傾向が見られる程度で、水深の変動はほとんど無いと考えられる。

OBS-4 設置点の東側から南に向けて最大深さ 20cm 程度の窪地がみられる一方、2016 年度にみられた北東～南西方向の帯状の地形変化は 2017 年度の測量以降不明瞭である。

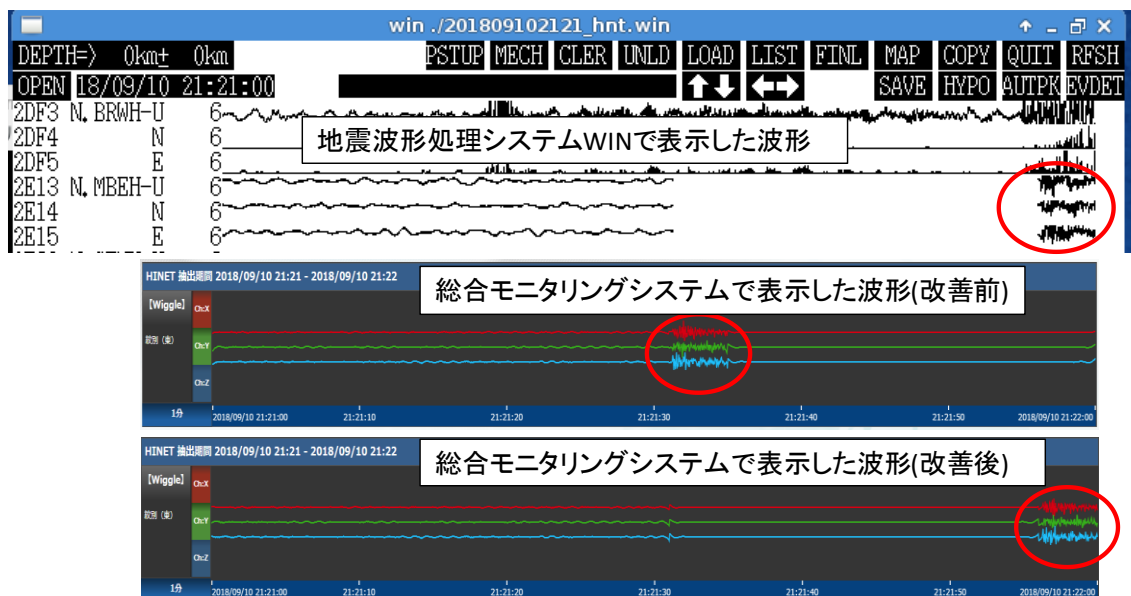
図 4.5-26 Hi-net データ取り込み時のデータ補間機能

総合モニタリングシステムの停止により、Hi-netデータの自動取り込みも停止したため、9月13日に停止期間（2018年9月5~8日）のデータを防災科研よりダウンロードし、手動で総合モニタリングシステムへ取り込んだ。ただし、一部のHi-netデータに1分未満の欠測^{*30}含まれており、欠測部分を詰めた状態で取り込んでいたことが2019年1月に判明したため、Hi-netデータ取り込みに図4.5-26に示す次の2つの機能を加えた（2月14日運用開始）。

- 1) Hi-netデータを取り込み時にWINデータの秒ヘッダを参照して時刻を確認する。
- 2) 欠測部には、振幅ゼロのデータを挿入する。

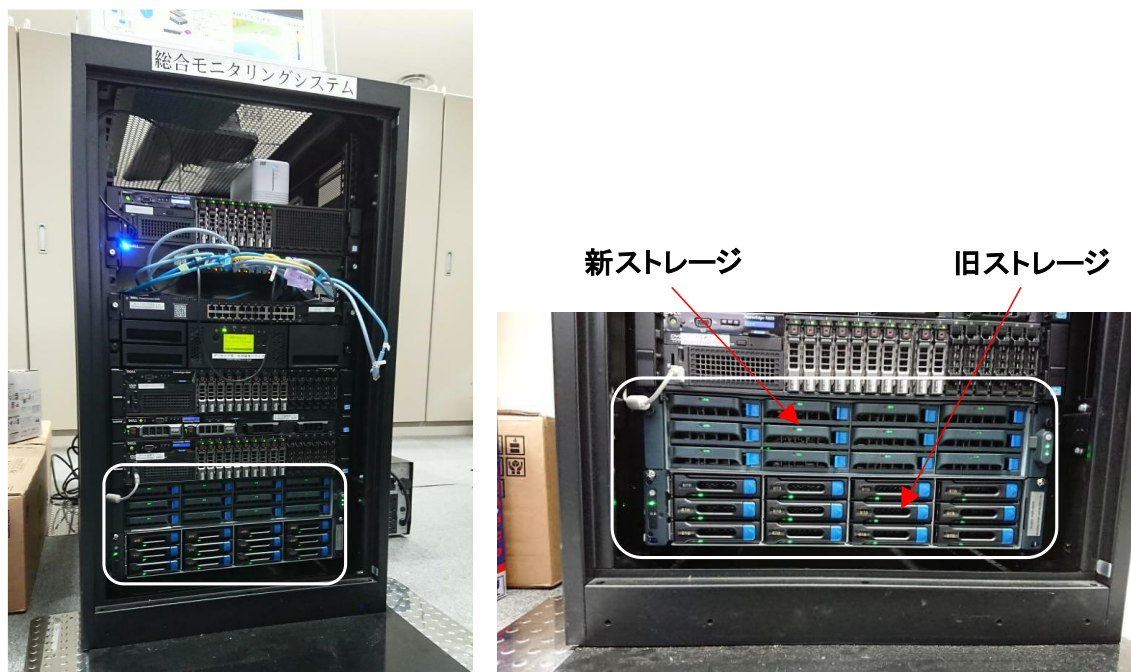
図 4.5-29 大容量ストレージ

2018 年 6 月 19 日 16:00 頃、総合モニタリングシステムの観測データを保管している大容量ストレージにアクセスできなくなったため、遠隔操作で大容量ストレージにアクセスしたが、反応がなかったため、リモートで電源の ON/OFF により復旧させた。原因は不明である。この故障により 2018 年 6 月 19 日 15:57 ~17:16 圧入井坑底温度圧力、圧入温度圧

力、圧入量のデータが欠測となった。なお、大容量ストレージは、2019年1月の現地地点検時に更新した（4.5.3参照）。

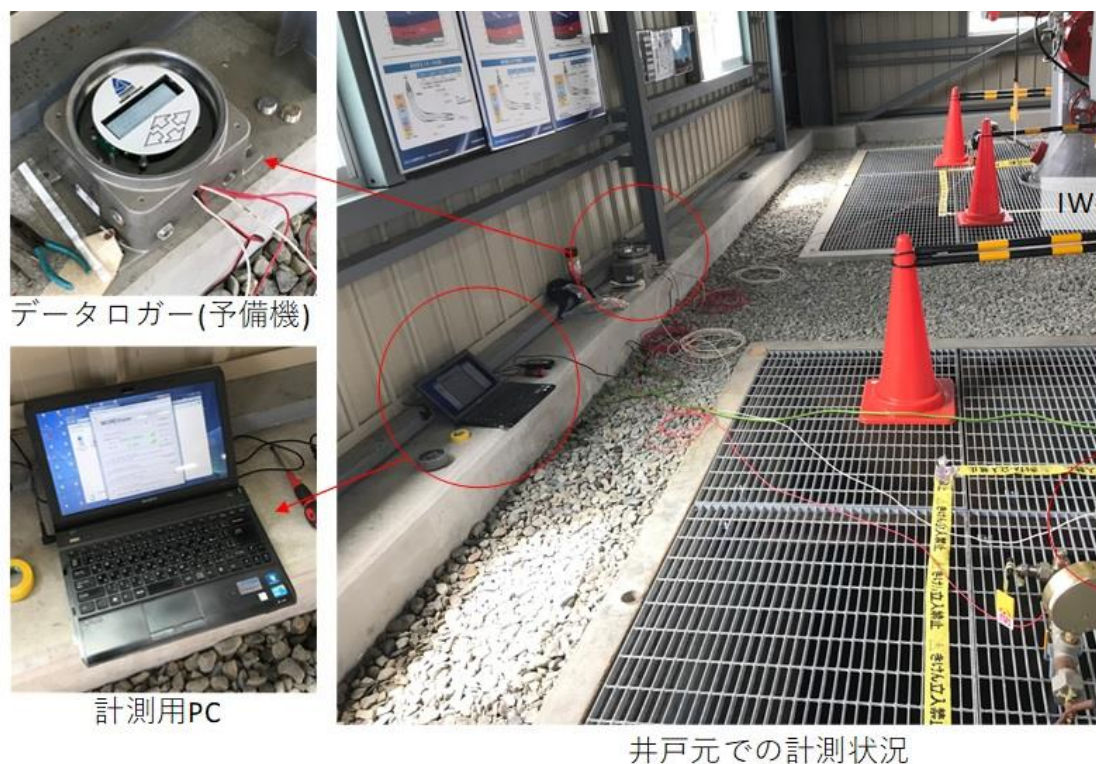
図 4.5-31 圧入井建屋内での作業の様子

なお、既設ロガーからのデータ回収により、これまで欠測扱い^{*33)}となっていた2018年4月24日16:00~18:04および6月19日15:57~17:16の圧入井坑底温度圧力データが回収されたため、総合モニタリングシステムに補完（登録）した。
