第2章 年間約10万トン規模でのCO₂分離・回収設備

苫小牧 CCS 実証試験センター（以下、「当センター」と称する。）の設備は、CO₂含有ガスの供給を行う D1-1 基地、および CO₂ 含有ガスを分離し、分離された CO₂ を回収／圧入する D1-2/D0 基地の 2 つから構成されている（図 2-1）。基地ごとに 2020 年度に実施した業務の概要を下記に記す。

2.1 D1-1 基地（供給設備）の保全点検

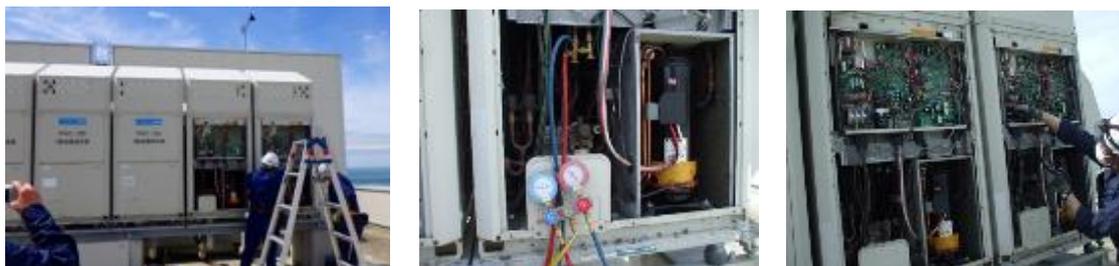
室外機外観点検風景

フロンガス圧力測定・漏洩の有無確認

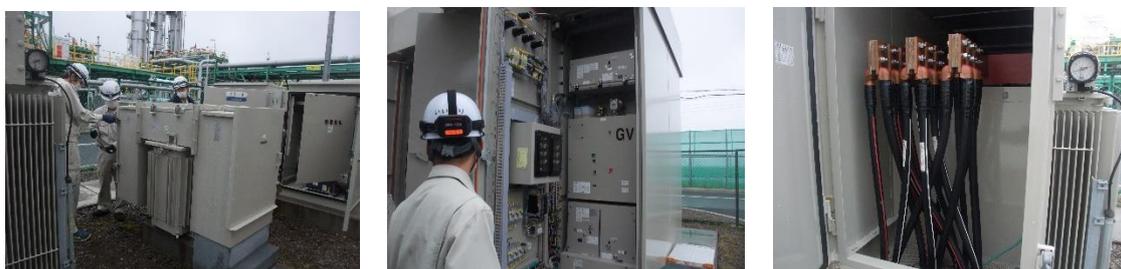
図 2.2-3 (1) 高圧電気設備検査

変圧器外観検査

制御盤検査

電気端子検査

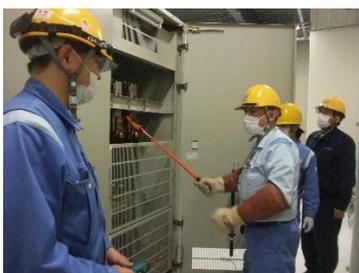
発電設備端子盤電圧検査

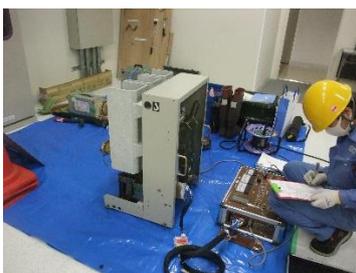
端子版検査

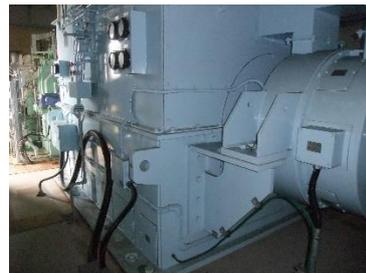
発電機検査

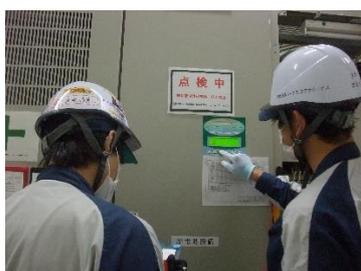
UPS 点検対象の確認

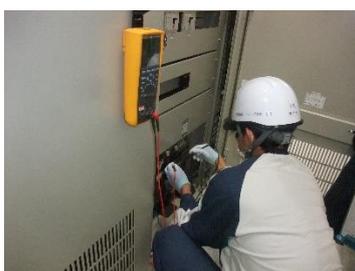
UPS 制御盤確認検査

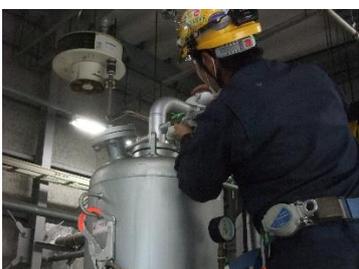
計装空気ドレーヤー点検

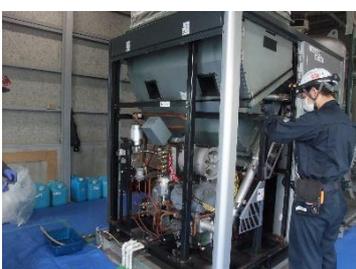
計装空気圧縮機整備

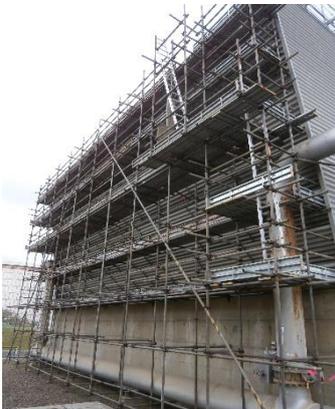
循環冷却塔点検整備 (足場仮設)

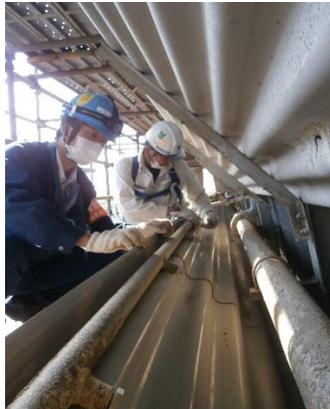
ノズル取外し整備

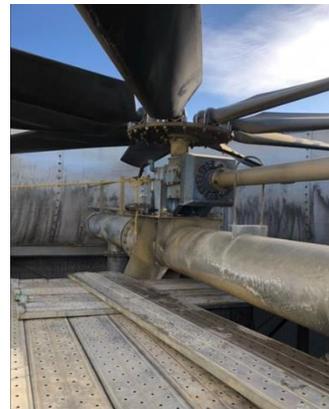
循環冷却塔ファン点検整備

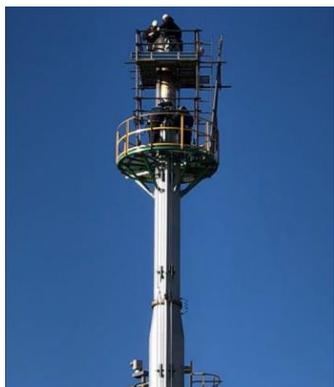
フレアバーナー点検

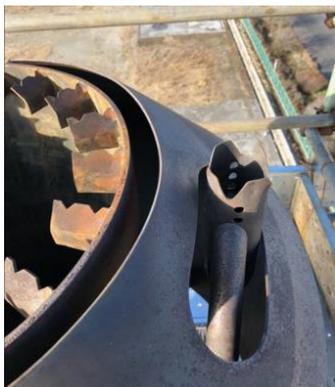
フレアウェザープルーフ点検

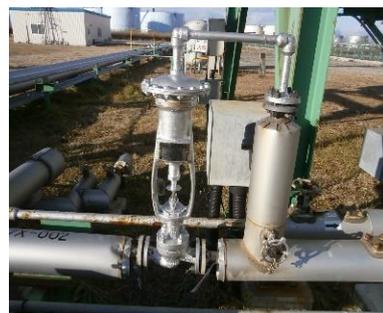
パイロットバーナー燃料ガス自力弁整備

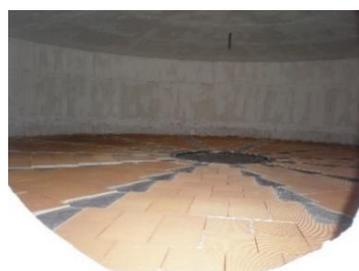
RTO 燃焼炉内部点検

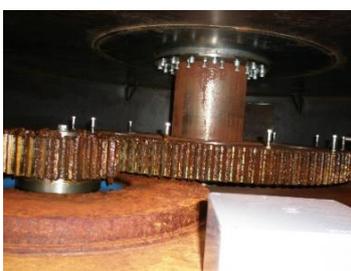
RTOロータリバルブギア点検

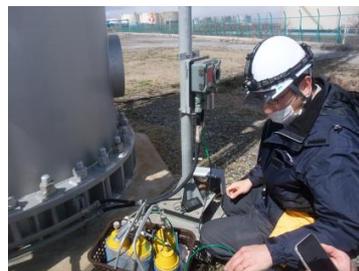
ガス検知器定期点検整備

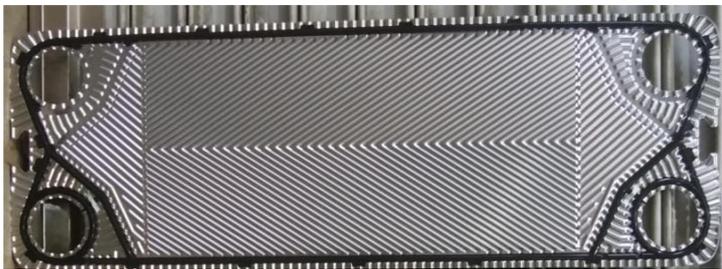
プレート板厚検査

プレート(一枚毎全数検査)

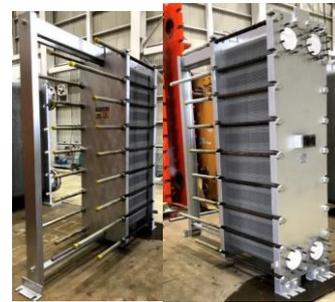
工場整備後

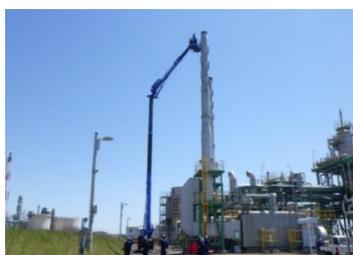
煙突頂上の雨水侵入防止の鉄板養生状況

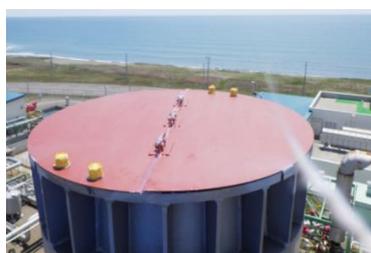
(押込送風機) 吐出仕切板挿入

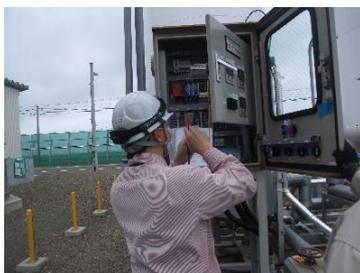
温度制御ユニット設置

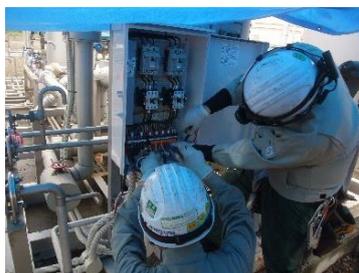
電源ボックス設置工事

図 2.2-7 (1) CE タンクヒーター制御盤設置

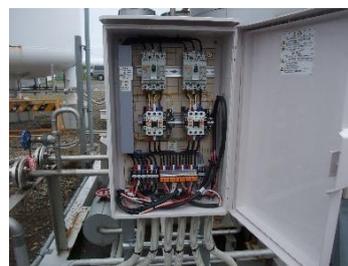
新設の電源ボックス

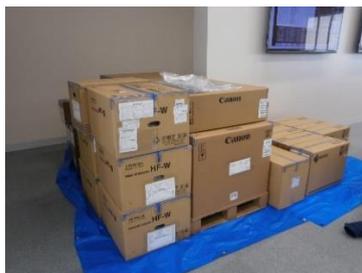
更新機器搬入

図 2.2-7 (5) DCS 設備更新工事

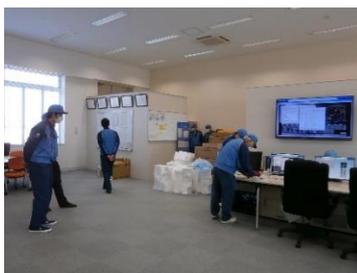
セットアップ作業

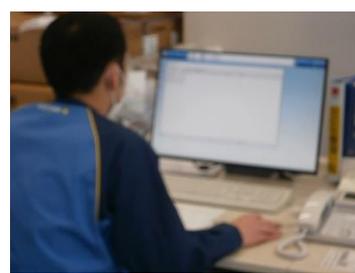
アプリケーション更新

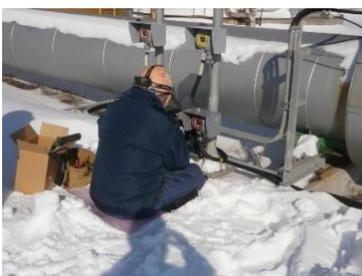
CO₂ センサー交換工事

図 2.2-7 (6) CO₂ ガス検知器更新工事

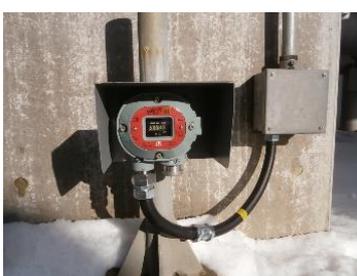
交換後 CO₂ センサー

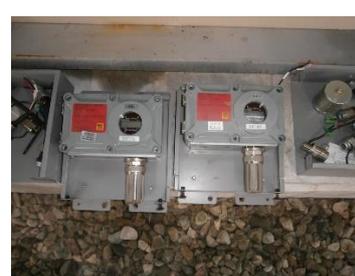
(参考) 旧センサー

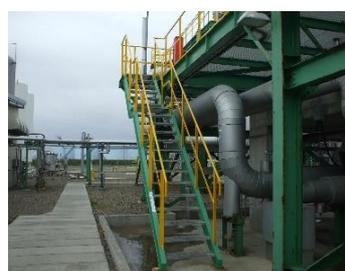
ストラクチャー回りの手摺りや階段およびポンプのモーターファンカバーやモーター類が、塩害による発錆で激しく損傷を受けていたため係員工事（当社社員が点検業務等の際に設備の維持管理のために行う小工事の総称）でケレン・塗装を実施した。

階段手摺塗装完了後

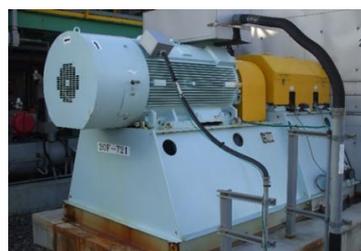
モーター塗装(例)

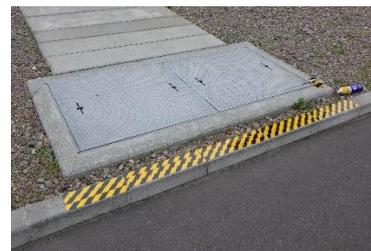
段差躓き防止の危険標識表示
